从化区流溪温泉旅游度假区从化输变电 工程有限公司“3·16”一般触电 事故调查报告

2024年3月16日14时36分许，从化输变电工程有限公司在位于广州市从化区良口镇御泉大道348号马会大街101号328房的广州香港马会赛马训练有限公司开展10KV电力系统维护保养服务过程中，发生一起触电事故，造成1人死亡，直接经济损失170万元。

事故调查组认定，从化区流溪温泉旅游度假区从化输变电工程有限公司“3·16”一般触电事故是一起生产安全责任事故。

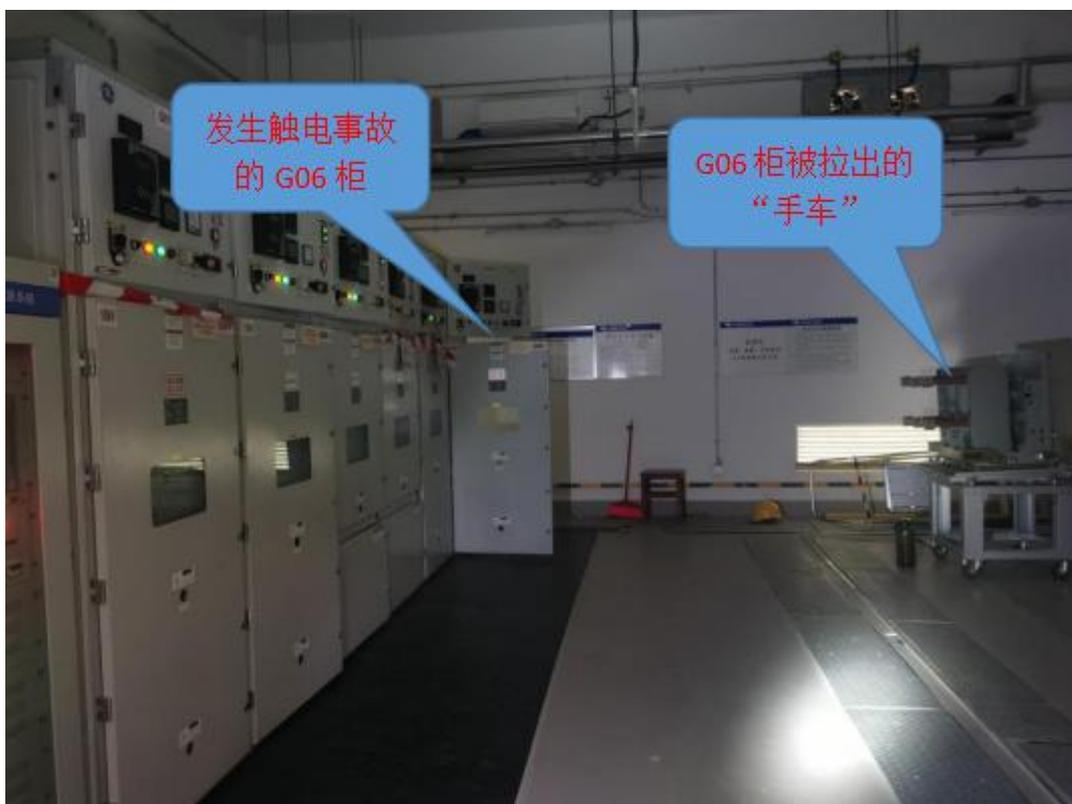
事发地位于广州市从化区良口镇御泉大道 348 号马会大街 101 号 328 房广州香港马会赛马训练有限公司的赛事中心及看台高压室（EL-25），室内共 6 个高压电柜，编号分别为 G01 柜、G02 柜、G03 柜、G04 柜、G05 柜和 G06 柜，其中 G06

图一 发生触电事故的电柜

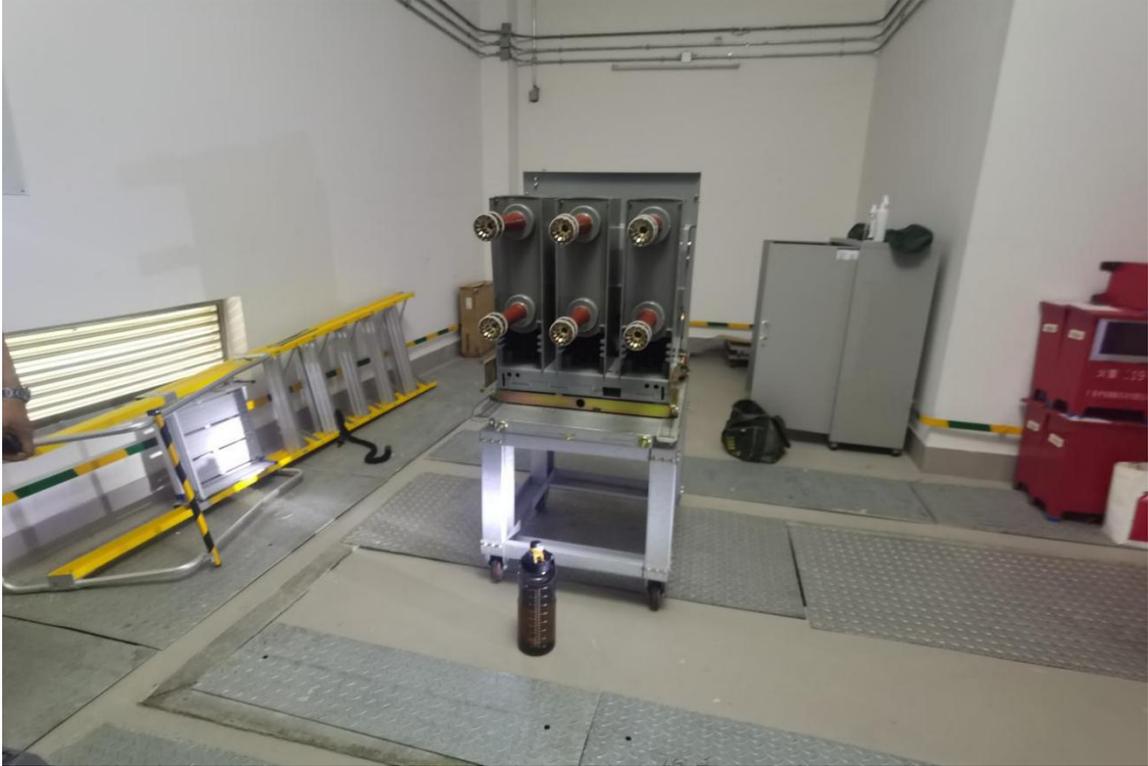
柜为发生触电事故的电柜（见图一）。G06 柜内的动触头“手车”已从 G06 柜内拉出，放置在 G06 柜前方约 3 米位置处（见图二）。赛事中心及看台高压室有两路进线和两路出线。两路进线分别为良口 F5 线（10kV）和养生谷 F19 线（10kV），两路出线分别为赛事中心及看台#1 专变和赛事中心及看台#2 专变。事故发生时，吴伟斌佩戴安全帽（见图三），有绝缘鞋和非绝缘手套。

图二 G06 柜被拉出的“手车”

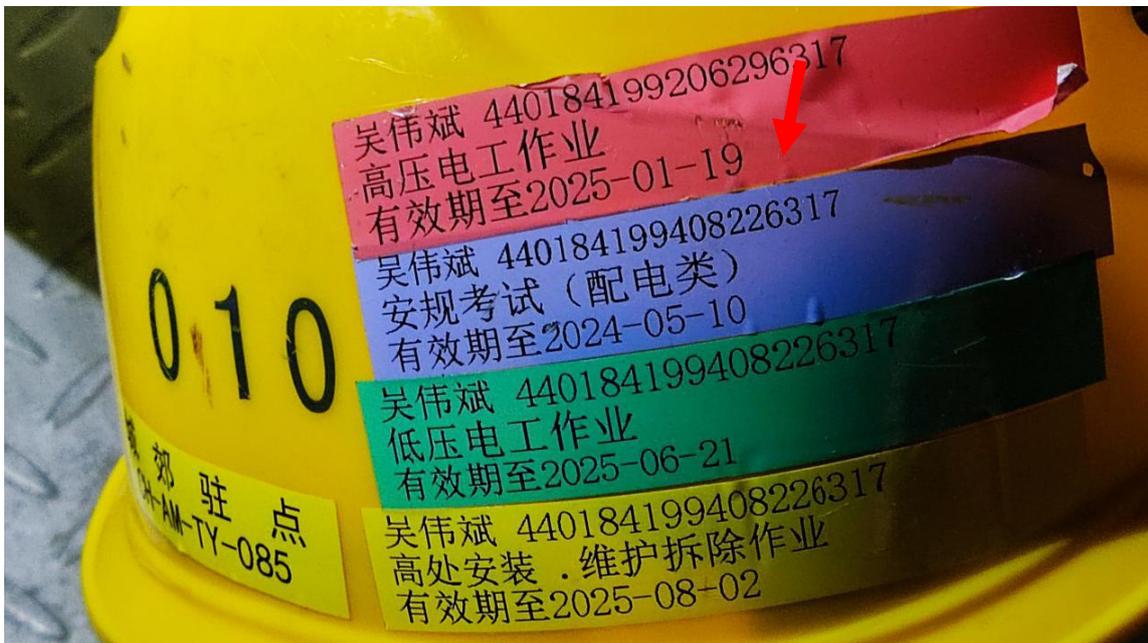
图三 事发时吴伟斌佩戴的安全帽

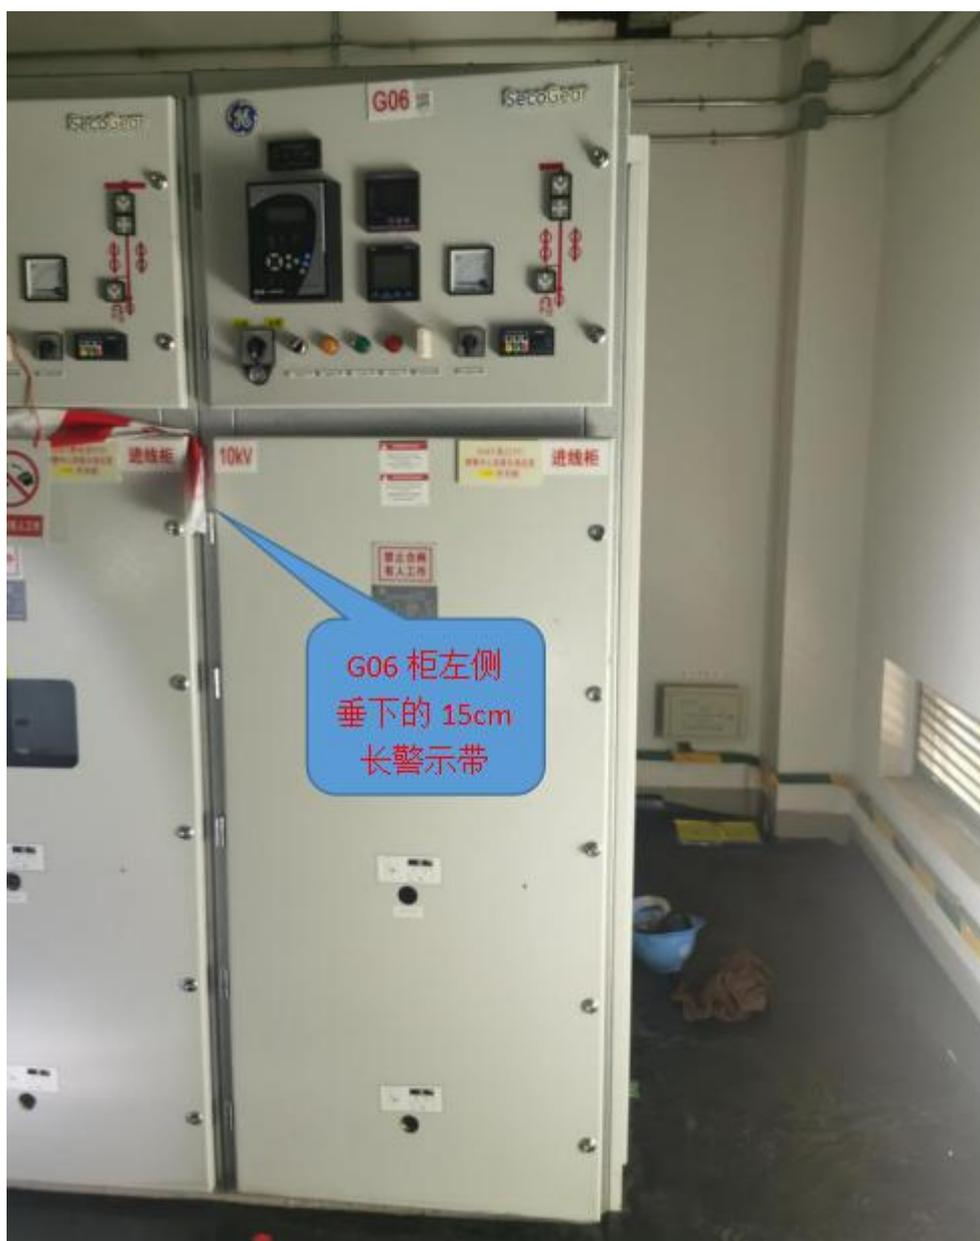
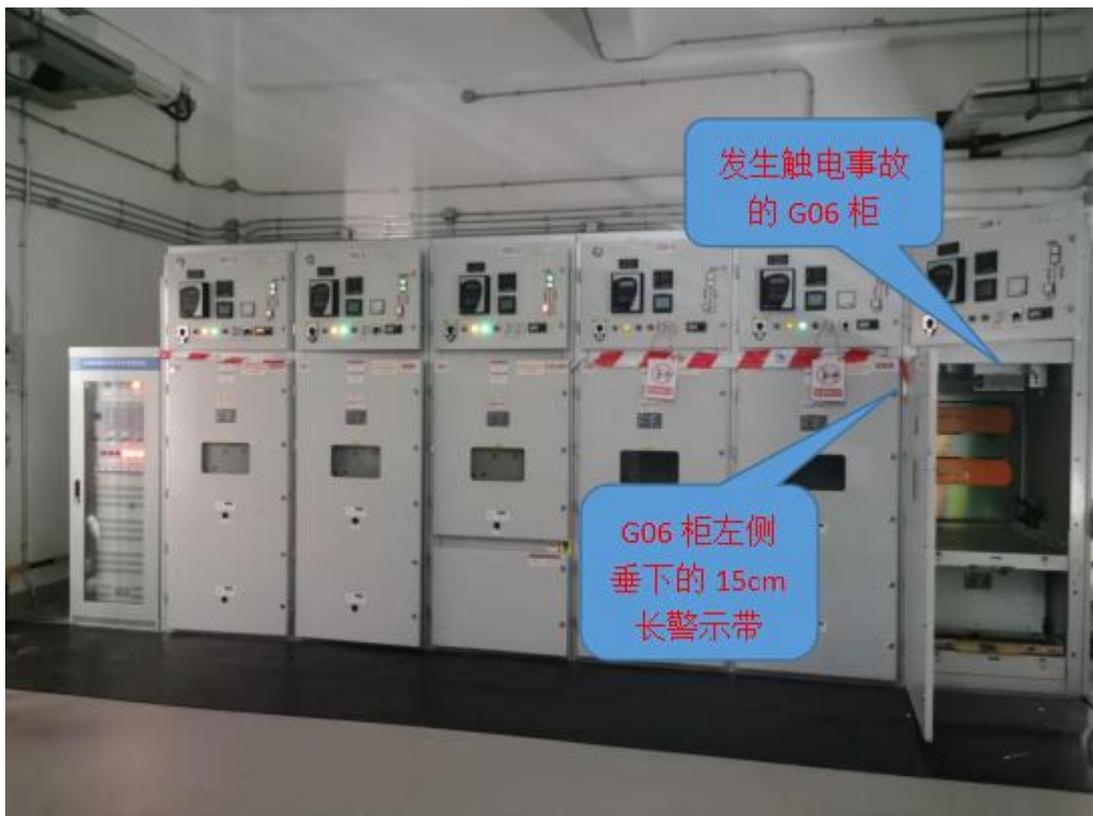
行安全警示围蔽。G01 柜、G04 柜和 G05 柜正面有安全警示围蔽，围蔽的警示带长度大于或等于电柜正面的宽度，达到安全警示围蔽的效果；G06 柜正面左侧有 1 条垂下的长约 15cm 长的警示带，长度远小于电柜正面的宽度，不能对 G06 柜起到安全警示与物理围蔽作用（见图四、图五）。

图四 G06 柜的安全警示围蔽情况

图五 事发高压室内电柜的安全警示围蔽情况

维保工作前，未围蔽好 G06 柜、未在 G06 柜悬挂警示标志，安全警示围蔽不到位，作业的安全条件未确认。

1. 赛事中心及看台高压室（EL-25）事发 G06 柜不是当天作业范围，上桩处于带电状态，但未悬挂安全警示标志且未做好安全围蔽措施，易被误认为是作业范围进行清洁作业。

（一）输变电公司要深刻吸取事故教训，举一反三，严格落实“双安管控”机制，全面开展各类服务工程隐患排查行动；认真开展安全技术交底，确保作业人员清晰知晓各个风险环节或安全注意事项；作业现场负责人和监护人要认真履行职责，督促、监护作业人员严格执行并落实施工方案的各项安全措施，及时发现并纠正作业人员的不安全行为，强化作业现场安全监管，杜绝各类事故发生。

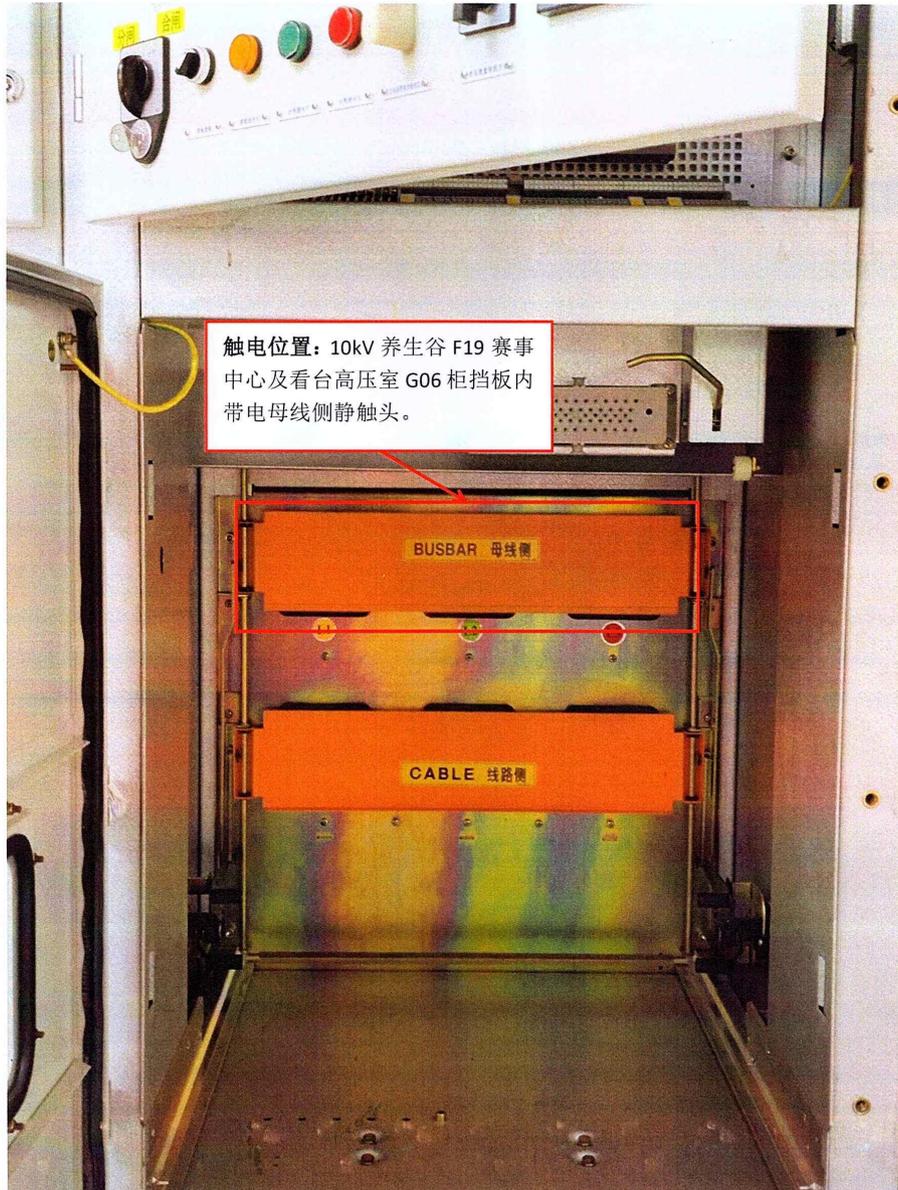
G06 柜内，上部为“BUSBAR 母线侧”挡板，下部为“CABLE 线路侧”挡板。发生事故时，上部“BUSBAR 母线侧”带电，吴伟斌在清洁 G06 柜内部时，触碰到上部带电的“BUSBAR 母线侧”，发生触电事故（见图六）。

图六 事发 G06 柜内部情况

综合上述现场勘查、相关资料分析，专家组认为：本起事故的直接原因为：维修人员在未明确知晓工作任务且个人未戴绝缘手套的情况下，对未断电、未进行接地保护且警示围蔽不到位的 G06 高压柜，用擦布清洁其内部母线侧静触头，导致触电身亡。具体分述如下：

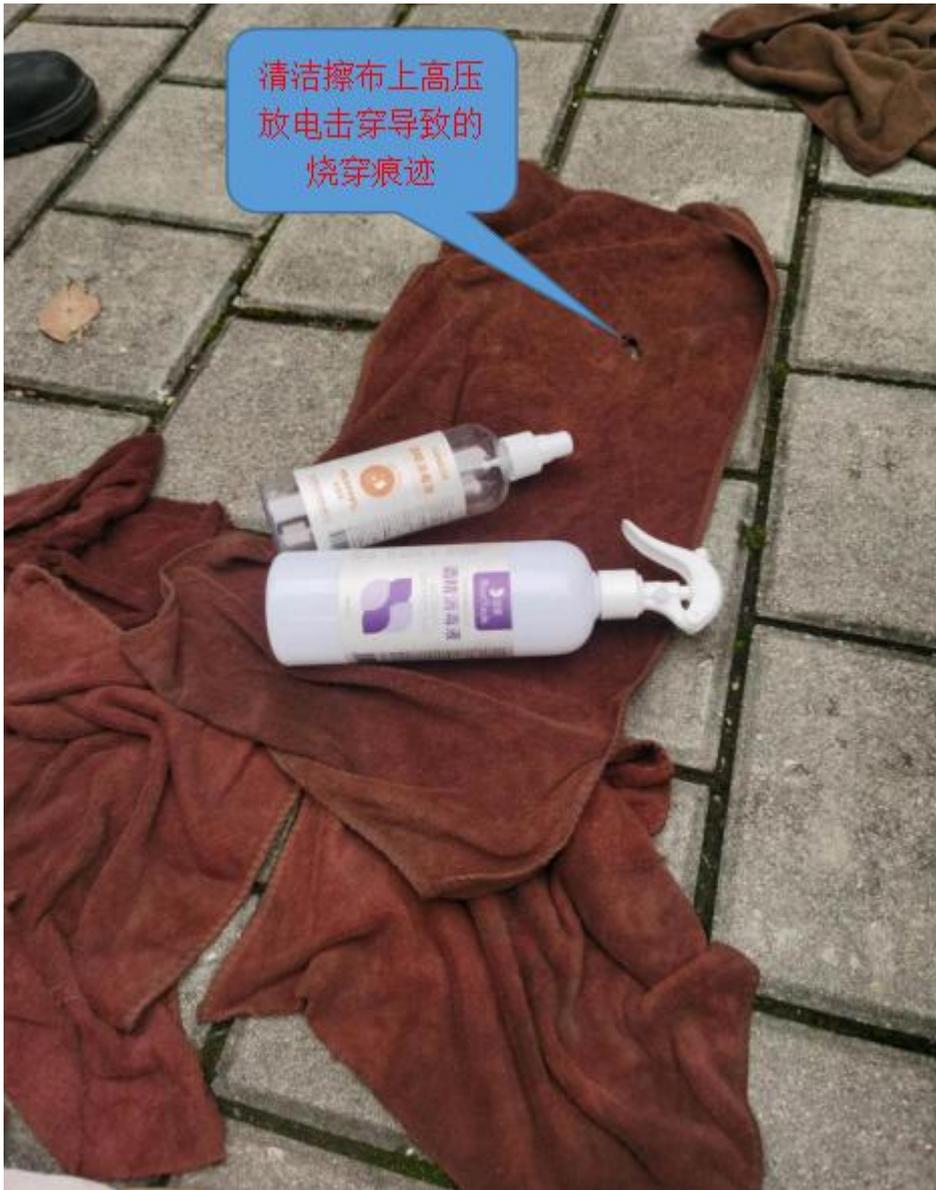
现场有电柜维护清洁工作使用的擦布和清洁剂，其中清洁擦布上发现有烧穿的痕迹，尺寸大小与死者吴伟斌手指相符，属于发生触电时高压放电击穿擦布与手指接触部位残留的痕迹（见图七、图八）。

图七 电柜维护清洁工作使用的抹布和清洁剂

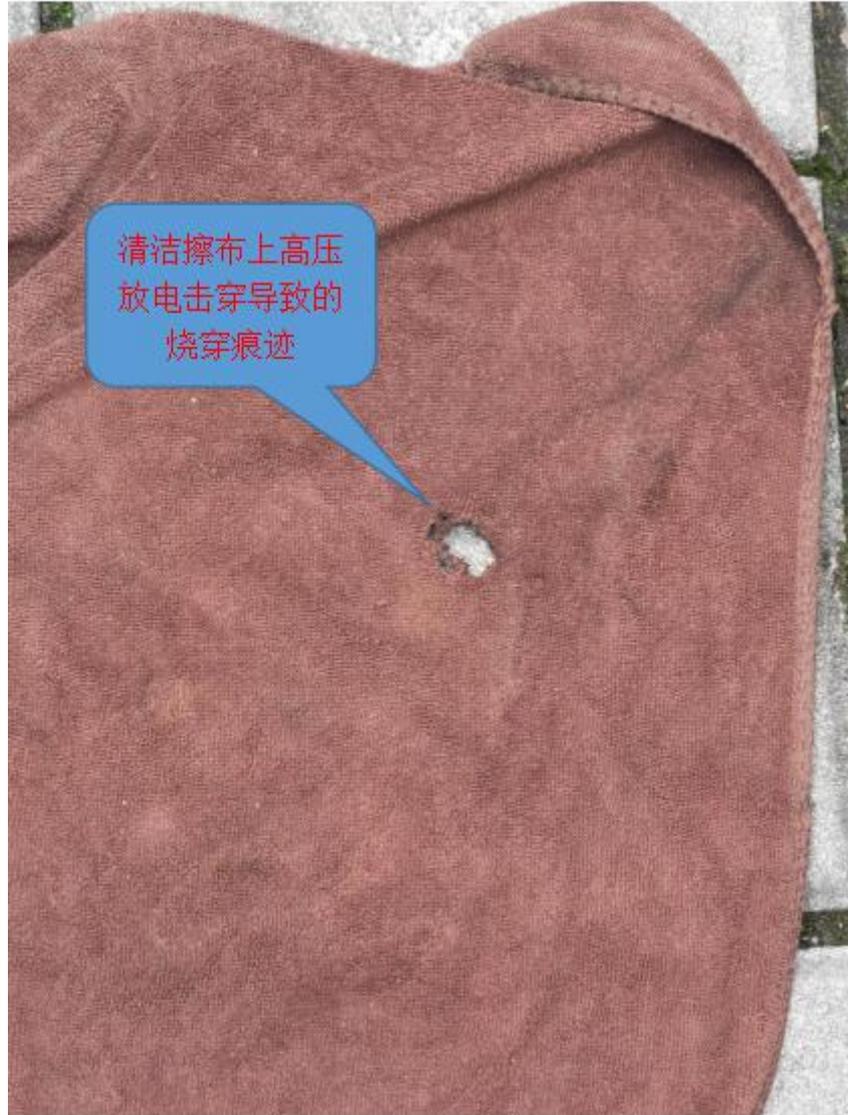
图八 清洁擦布上高压放电击穿导致的烧穿痕迹

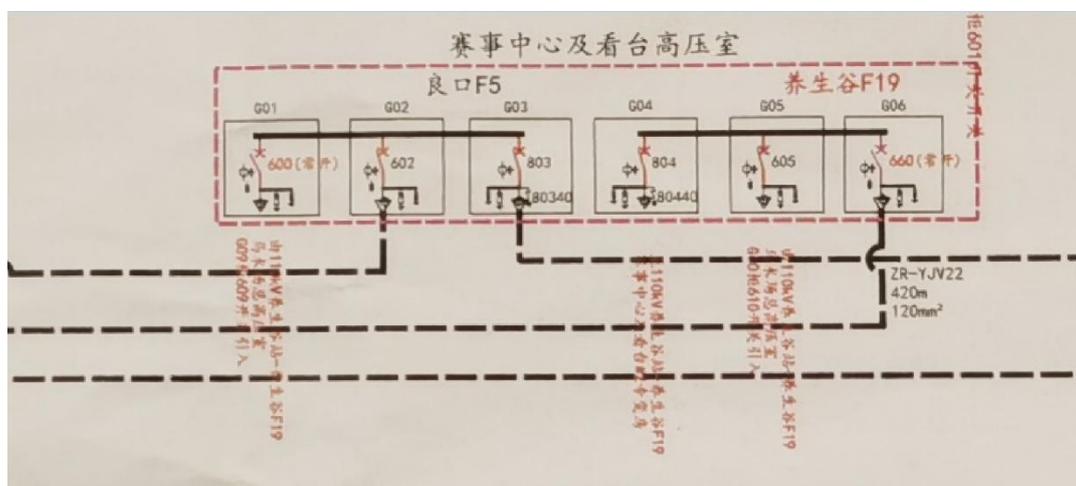
（一）**经查**，从化马场赛事中心及看台高压室（EL-25）共有两路 110kV 高压电外部供电线路，分别为良口 F5 线和养生谷 F19 线，经开关房、变压器后，联接下级电房。广州从化供电局良口供电所绘制的电路图（见图九）与从化输变电工程有限公司提供的电路图（见图十）一致。

图九 广州从化供电局良口供电所绘制的电路图

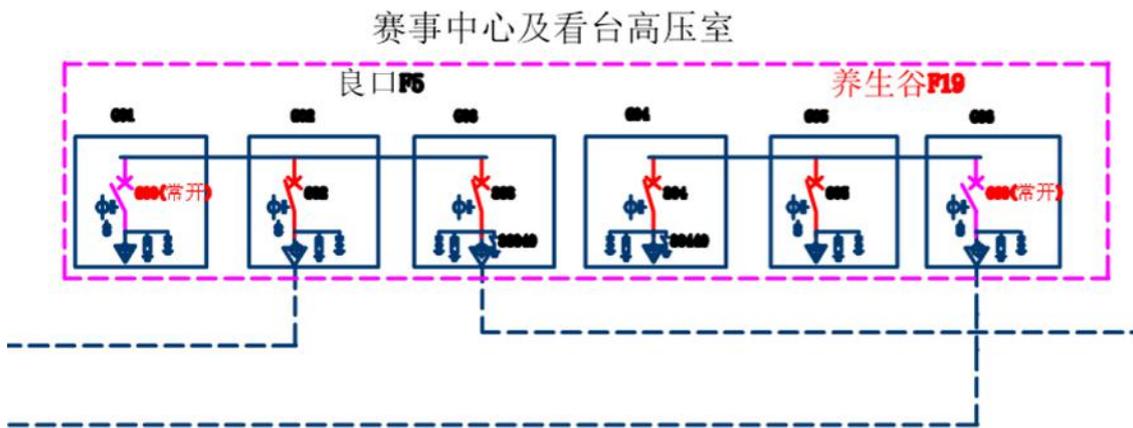
图十 输变电公司提供的“3.16 从化马场工作内容交底图”中的赛事中心及看台高压室电路图

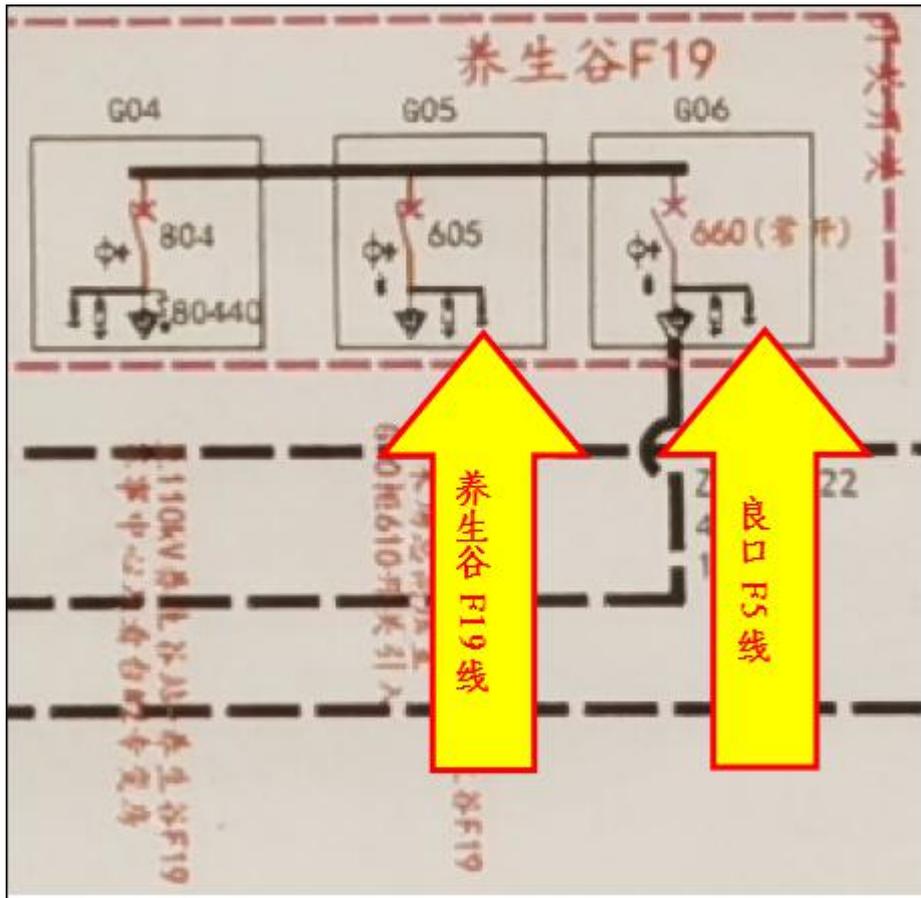
G06 柜为联络柜，上下桩分别与不同高压线路连接。G06 柜的上桩经 G05 柜开关与养生谷 F19 线联接，G06 柜的下桩与良口 F5 线联接（见图十一）。在 G06 柜的进线良口 F5 线有电，或者 G05 柜的进线养生谷 F19 线有电（且 G05 柜开关处于闭合状态）的情况下，G06 柜带电。发生事故时，良口 F5 线已断电，F19 线有电（G05 柜带电，且 G05 柜开关处于闭合状态），G06 柜上桩处于带电状态，下桩处于断电状态。当吴伟斌在清洁 G06 柜触碰到带电的上桩时，发生触电事故。

图十一 G06 柜的电线联接
