广东从化经济开发区广州大台农饲料有限公司“1·5”一般其他伤害事故调查报告

事故调查组认定，广东从化经济开发区广州大台农饲料有限公司“1·5”一般其他伤害事故是一起生产安全责任事故。

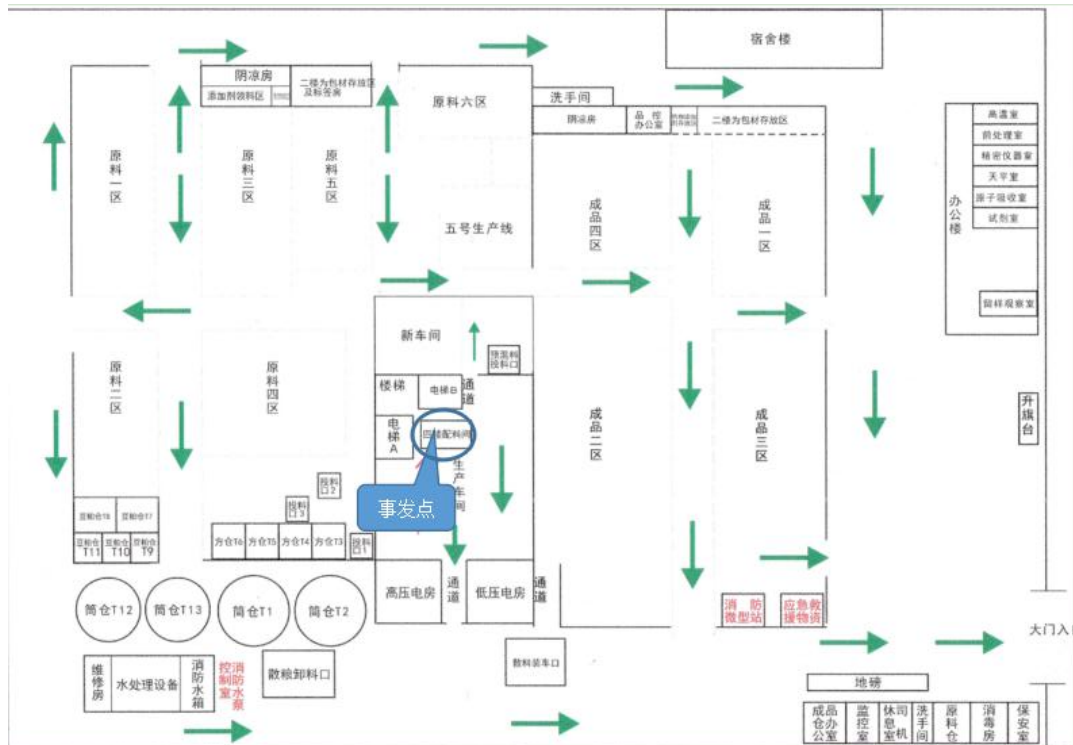
图 1 事发位置

事发现场位于广东从化经济开发区高技术产业园高湖路 5 号的广州大台农饲料有限公司的四楼投料车间，事发位置在小料投料口附近的物料托板。现场有相关混料机（固定安装）、手动叉车、托料板等，但托料板结构已经进行了防踩空整改。结合现场勘查及对相关人员当面调查，发现事发托料板采用 30*30mm 的矩形型材作为基本格栅元件，长度 1600mm，宽度 1400mm，为 2 层结构，总高度 150mm，格栅开口内长约 230mm，宽约 110mm。

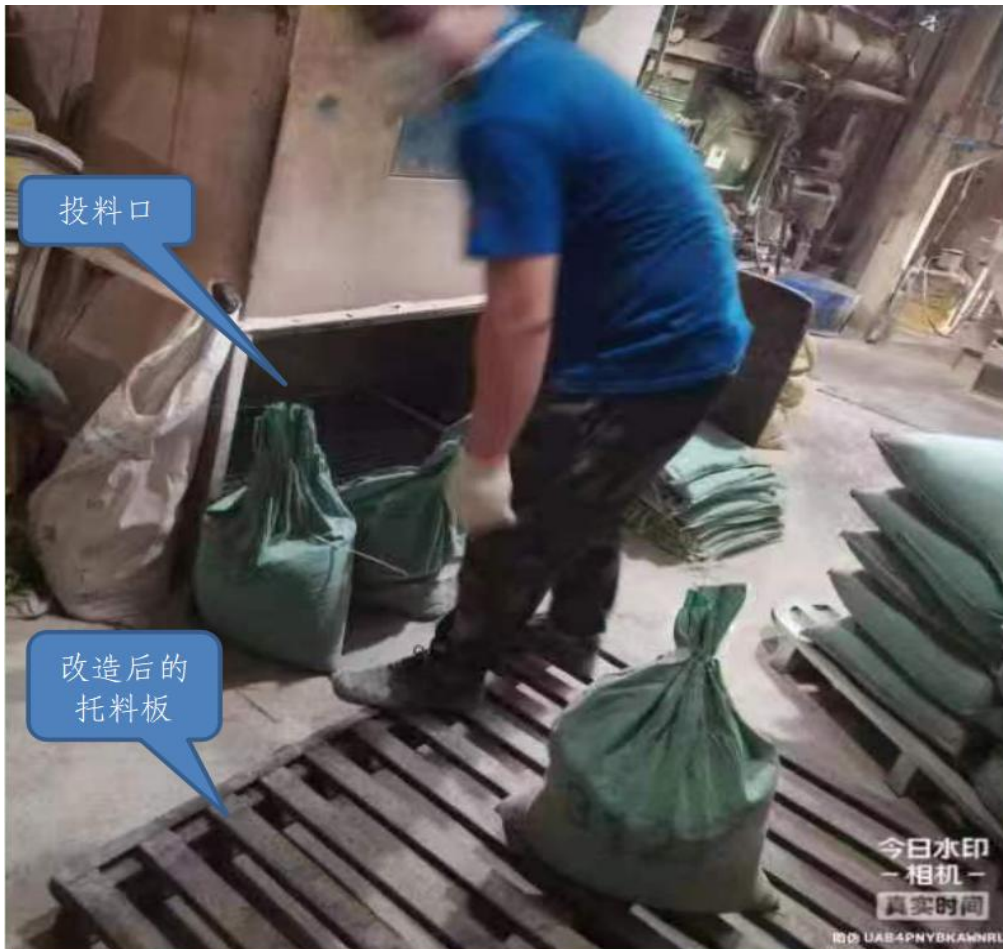
图 2 事发时托料板与投料口间的相对位置

2022年1月4日，李峰负责夜班^①的投料工作。据李峰自述，2022年1月5日凌晨1时15分左右，其在四楼投料车间利用手动叉车将一托料板（托盘，企业员工也称地台板）总重量约5吨的原料拖运到混料机旁，然后逐袋从托料板上搬下来准备投入运行的混料机内时，其左脚陷入了格状托料板的空隙中，连人带料包侧摔在托料板上。李峰摔倒后自己爬起来坐在地上，被路过的熊廷敏发现，李峰跟熊廷敏说自

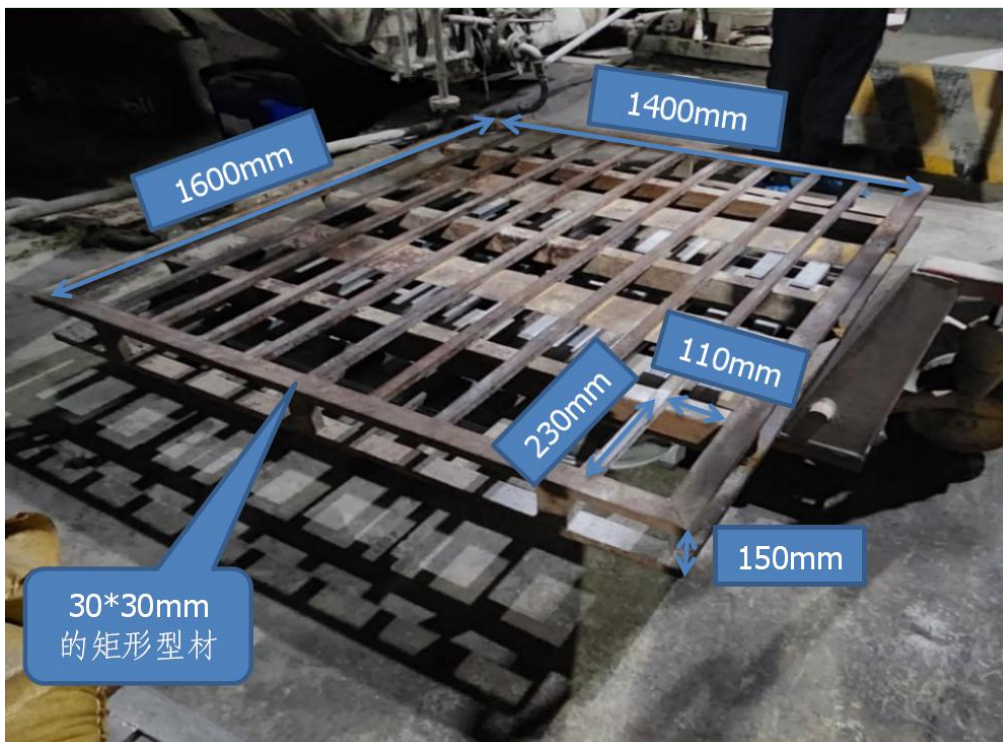
图 3 事发托料板的结构

1. 物的因素：托料板固有的栅格孔口尺寸较大，投料员频繁踩上存在陷入格栅孔较高的固有风险，属于本起事故物的因素。

3. 环境因素：事故发生在夜间，在不同的角度、不同体位条件下投料，存在光线不均匀的情况，托料板由多条方钢型材组成，其顶层的格栅孔口在夜间光线条件下操作人员易发生误判和踩空，属于本事故环境的因素。

3. 未严格落实生产安全事故隐患排查治理制度做好现场安全管理工作，对拖料盘从结构设计、风险隐患排查与治理不到位，导致托料板孔隙尺寸大、高度不合理等隐患长期存在、未及时消除。

（一）大台农公司必须深刻吸取事故教训，按照“四不放过”的原则，开展内部警示教育，全面开展生产安全事故隐患排查治理工作，针对该起事故加强对员工的安全教育培训，按照要求设置安全警示标志，切实加强现场作业安全管理，履行企业安全生产主体责任。
