从化区太平镇广州佳得新材料有限公司 “8·7”一般机械伤害事故调查报告

2024年8月7日17时20分许，位于广州市从化经济开发区创业路43号的广州佳得新材料有限公司发生一起机械伤害事故，造成1人死亡，直接经济损失152.5万元。

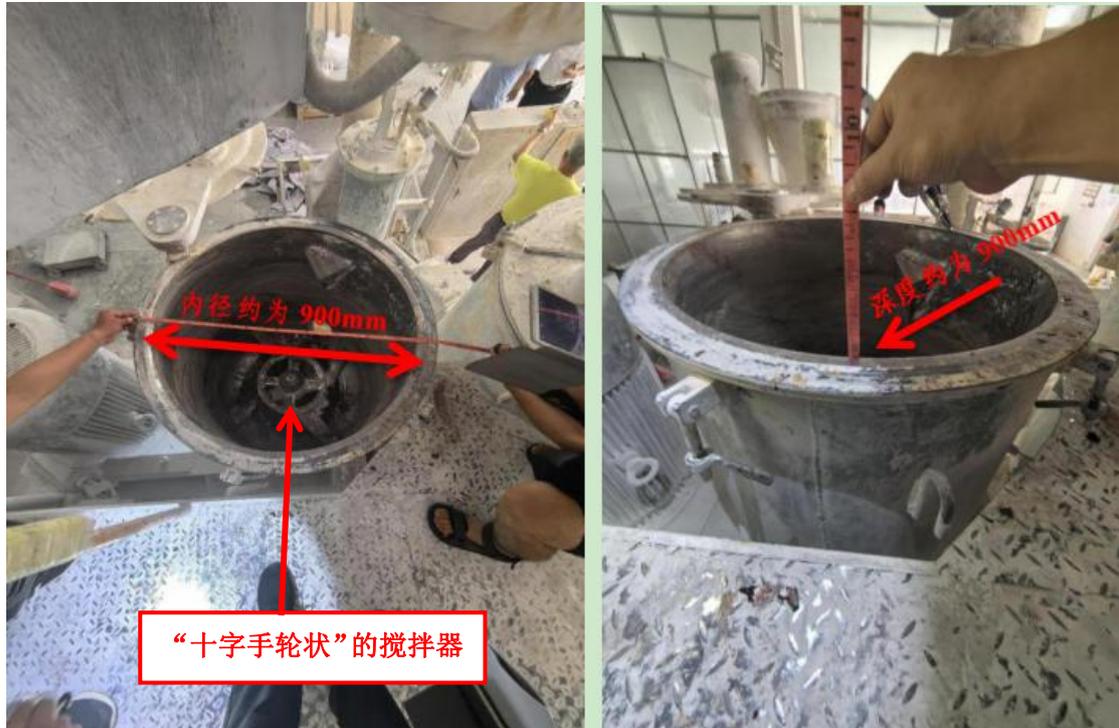
事发点位于广州市从化区太平经济开发区创业路 43 号广州佳得新材料有限公司压延车间 1 号压延生产线 2 楼（见图一）的计量混合机（见图二）。事发车间主要有夹层平台、计量混合、电机、控制台和配电控制柜等组成（见图三）。A 混料罐的内径约为 900mm，深度约为 900mm，其底部为“十字手轮状”的搅拌器并可见明显的残留血迹，A 混料罐的盖板呈打开的状态（见图四）；配电控制柜双门呈打开的状态，且该配电控制柜未有上锁装置，右上角位置有悬挂白底黑字“禁止合闸，有人工作”的警示牌（见图五）；盖板下方有一个开盖应断电的联锁行程开关（见图六）。

图四 事发 A 混料罐

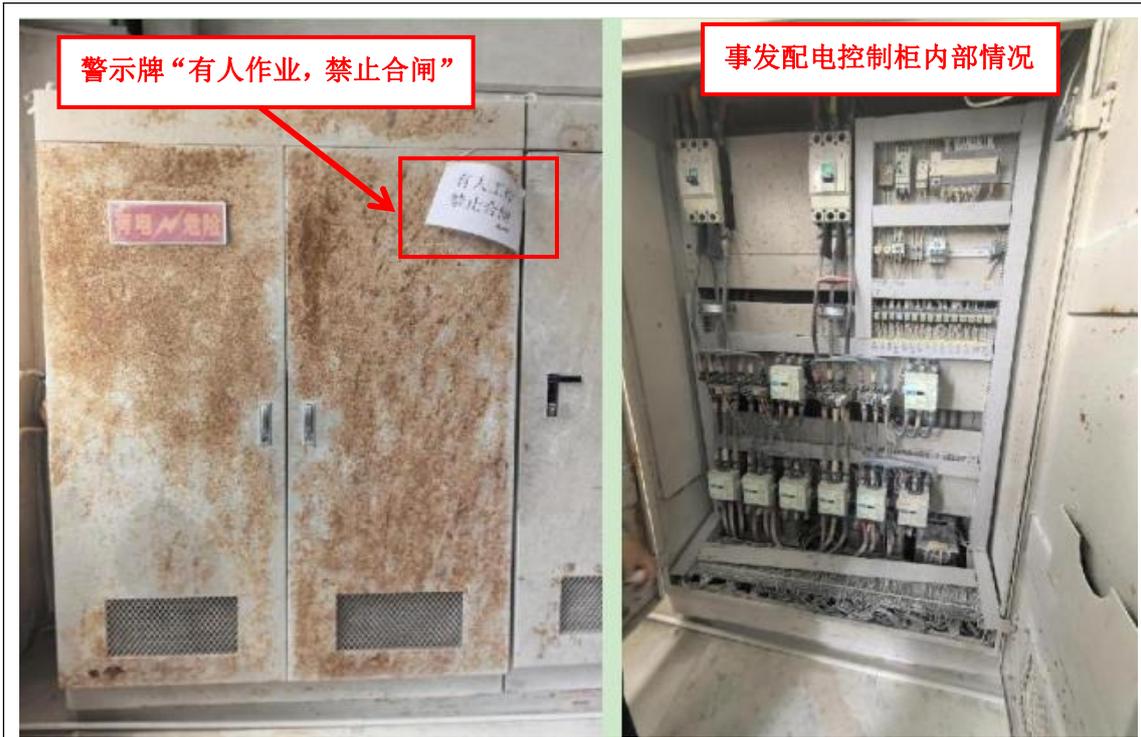
图五 事发配电控制柜

(六) 经查，事发设备的配电控制柜长期悬挂着活动的“有人作业，禁止合闸”的警示牌。

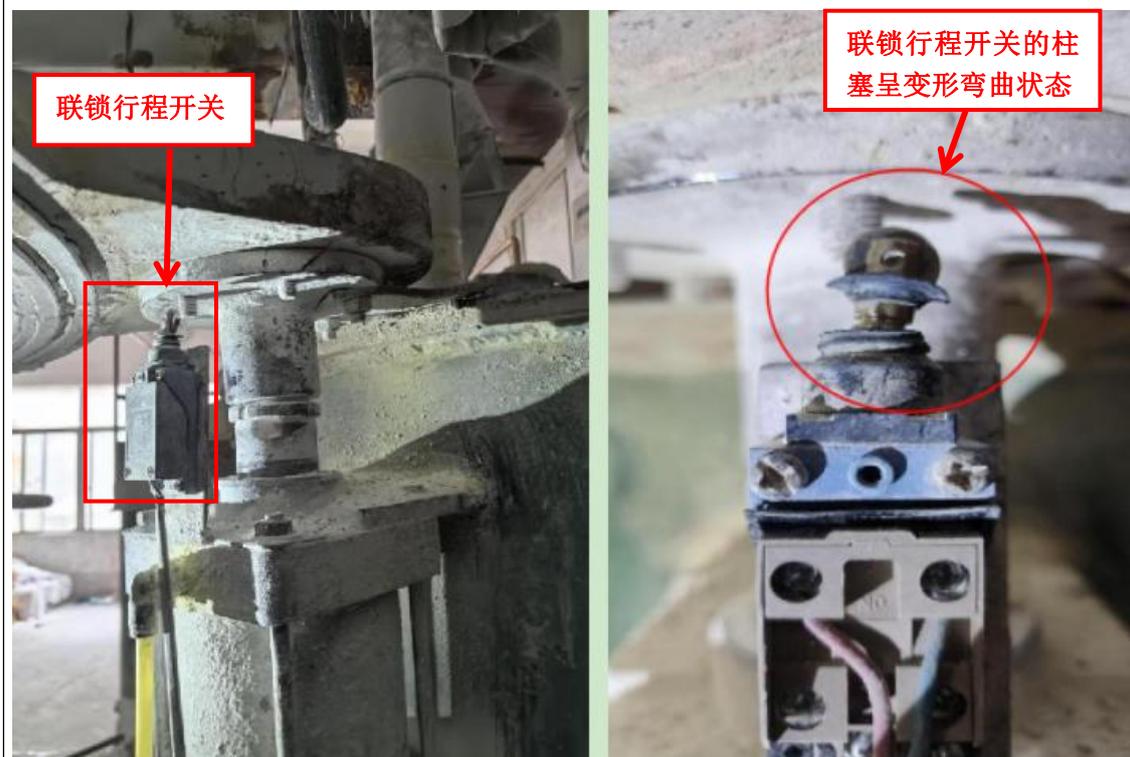
图六 事发联锁行程开关的柱塞呈变形弯曲状态

1. 事发设备 A 混料罐联锁行程开关保护功能失效的故障，致使停机开盖时仍未能断开 A 混料罐合盖状态的信号电源，A 混料罐 PLC 控制器接受 A 混料罐体合盖联锁行程开关错误的信号指令，A 混料罐处于待机随时可启动运转的状态。

(三) 经查，事发计量混合机 A 混料罐联锁行程开关的柱塞呈弯曲变形状态，不能可靠复位，失去保护作用，A 混料罐在开盖清扫期间仍处于待机状态，随时可启动搅拌器运转。

1. 事发设备 A 混料罐联锁行程开关保护功能失效，A 混料罐处于随时可启动运转的状态。

（一）佳得公司要加强对机械设备作业的安全管理，全面开展生产安全事故隐患排查治理工作，按照相关国家标准、行业标准，完善机械设备的安全防护装置等。严格落实安全生产教育培训，保证从业人员具备必要的安全生产知识，熟悉有关的安全生产规章制度和安全操作规程，并教育和督促从业人员严格执行。落实有较大危险因素的生产经营场所和有关设施、设备上设置明显的安全警示标志工作。
