# 从化区鳌头镇广州福源环境科技有限公司 “7·5”一般闪燃事故调查报告

2024年7月5日16时45分许，广州福源环境科技有限公司在位于广州市从化区鳌头镇德尚街58号的广州市北欧农场农业发展有限公司开展污水处理项目作业过程中，发生一起闪燃事故，造成1人重伤，直接经济损失74.17万元。

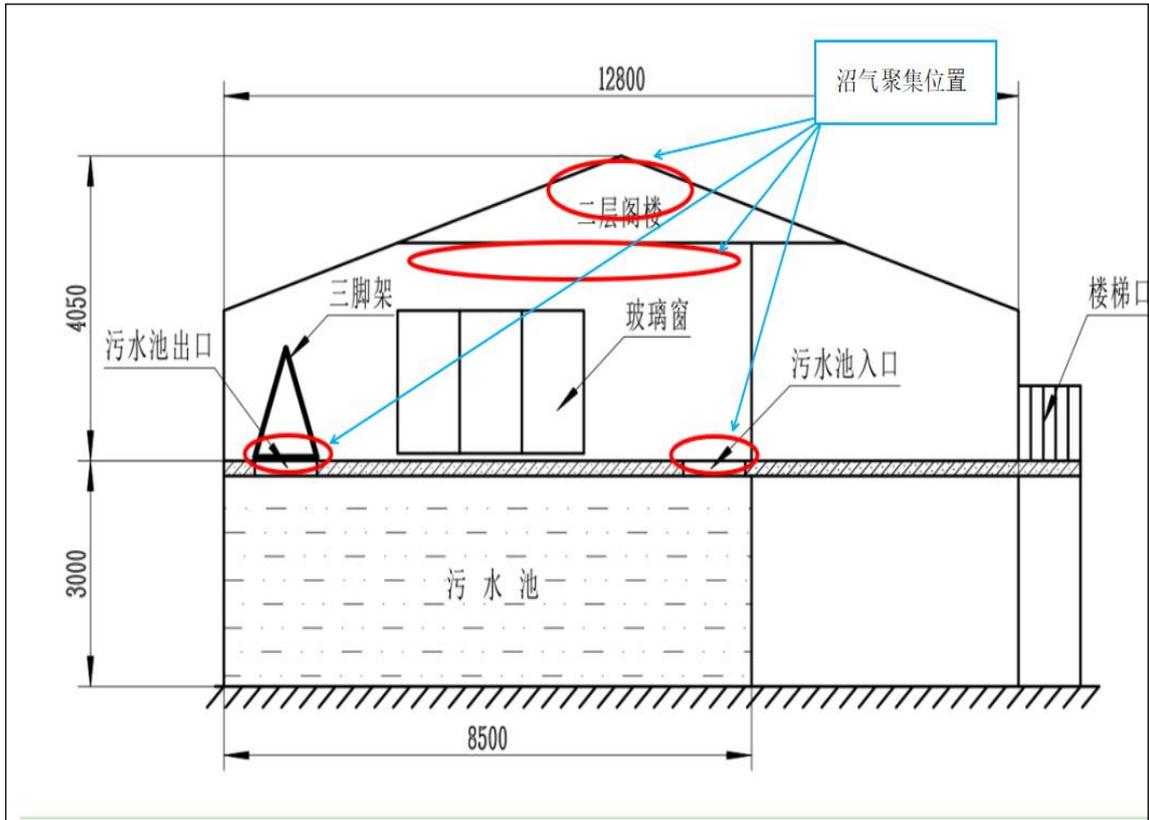
图三 沼气聚集在污水调节池空间的位置

**1. 污水调节池管井顶部积聚了沼气。**污水调节池内大量有机物在适宜的环境温度和厌氧微生物的作用下持续产生沼气（主要成分为甲烷），沼气的密度低于空气，积聚在污水调节池较高位置的管井井盖附近，部分通过微小缝隙扩散积聚在污水处理控制室的塑料天花板附近，沼气与空气混合形成了具有燃烧爆炸特性的混合气体，为本起闪燃事故的发生提供了可燃物质条件。

（七）经查，污水调节池的废气排放系统出口仅仅设置在调节池单个的侧面，出口位置并未在调节池的最高最顶部，未能有效排出沼气，导致沼气积聚。

（二）北欧农场要深刻吸取事故教训，加强对第三方公司的管理工作，加强隐患排查治理工作，合理设计排放系统

出口，根据需求设置可燃有毒气体浓度检测报警装置，完善防火防静电安全技术措施等，防止类似事故再次发生。

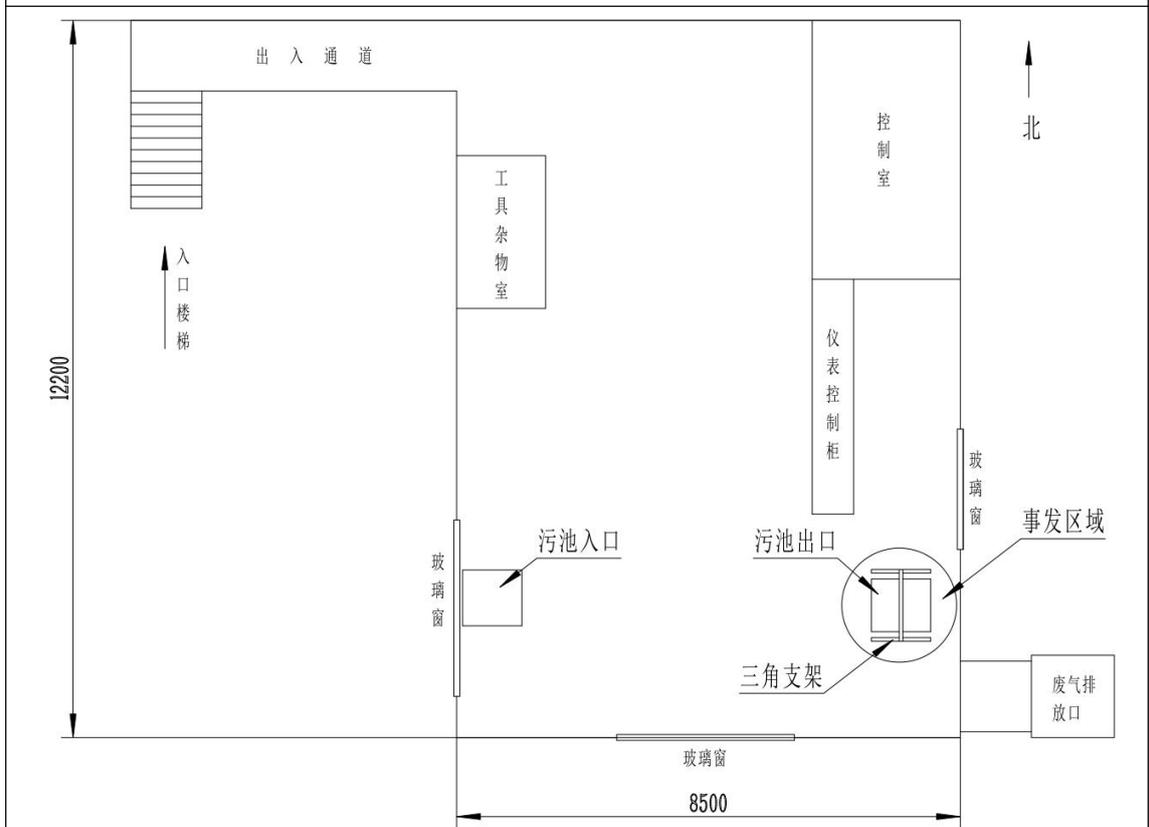
图四 污水处理中心污水调节池管井出口位置示意图

事发位于广州市从化区鳌头镇德尚街 58 号北欧农场（见图一）污水处理中心二层（见图二、图三），具体位于污水（猪粪便）调节池潜液式泥浆泵立管管井出口位置（见图四）。事发部位的北面为通道，东面、南面和西面为玻璃窗。该部位光线充足，屋顶为塑料扣板天花，未安装空调、电风扇等通风设备。污水调节池出口长 1 米、宽 1 米，上方有一个被焊接的高 1.45 米的三角支架，旁边的地面放置着所用的电焊机、焊条等工具（见图五、图六）。事发现场未见爆炸超压痕迹，部分塑料天花受热变形脱落下垂、墙体表面的一些可燃装饰材料局部炭化、烧掉（见图七）。污水调节池泵井口塑料管表面高温变色，一张靠背椅背部聚氨酯泡棉烧损，控制室三面玻璃窗外观完好（见图八）。

焊接人员黄接在污水调节池泥浆泵管口顶部焊接三脚支架过程中，高温熔体焊渣落入积聚了沼气的管井顶部导致闪燃，造成烧伤。

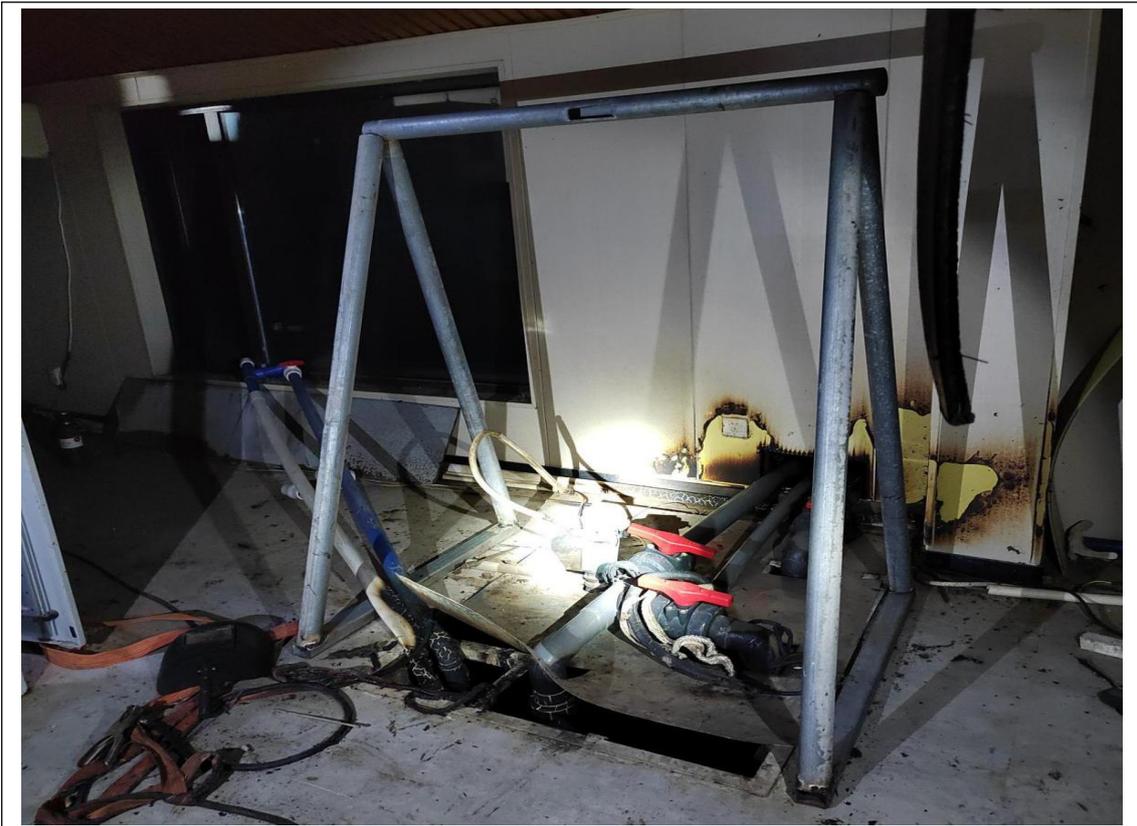
图五 事发场景

**2. 违章焊接动火作业。**未接管控的焊接动火作业产生的高温熔体焊渣飞溅到管井中，为本起闪燃事故的发生提供了点火源。
