# 从化区城郊街江嘉街 63 号内厂房修缮作业 “5·10”一般高处坠落事故调查报告

2024年5月10日14时许，位于从化区城郊街江嘉街63号内厂房修缮作业发生一起高处坠落事故，造成1人死亡，直接经济损失13.76万元（未包括后续赔偿费用）。

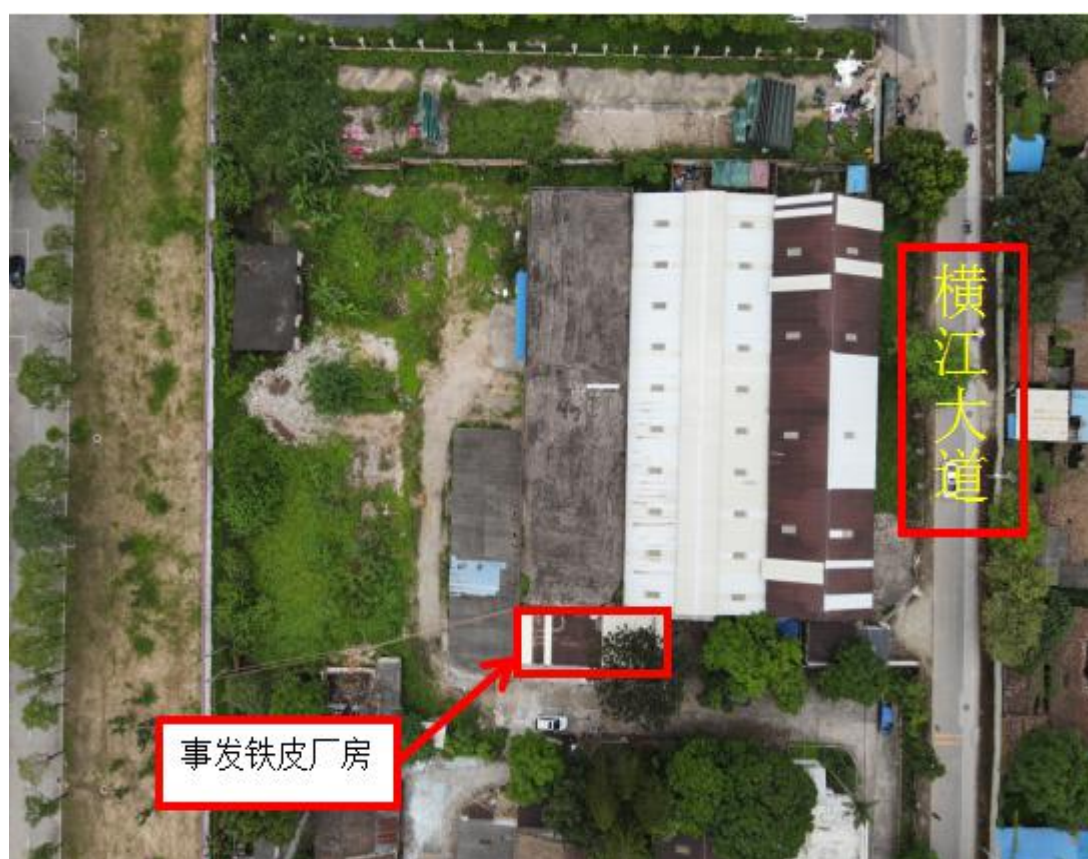
图一 事发铁皮顶厂房俯视图

事发铁皮顶厂房位于从化区城郊街江嘉街63号内,厂房为一层砖混结构房屋,厂房高度约4m(见图一、二)。采光板是铺在厂房棚顶一处露天洞孔( $1.2\text{m} \times 0.6\text{m}$ )上,周边均为铁皮瓦,底部由两条间距约为0.6m的45#角钢托底,将洞口分割成三个矩形区域,中间 $0.6\text{m} \times 0.5\text{m}$ 区域呈破损状态(见图三),李光成坠落位置见少许血迹。

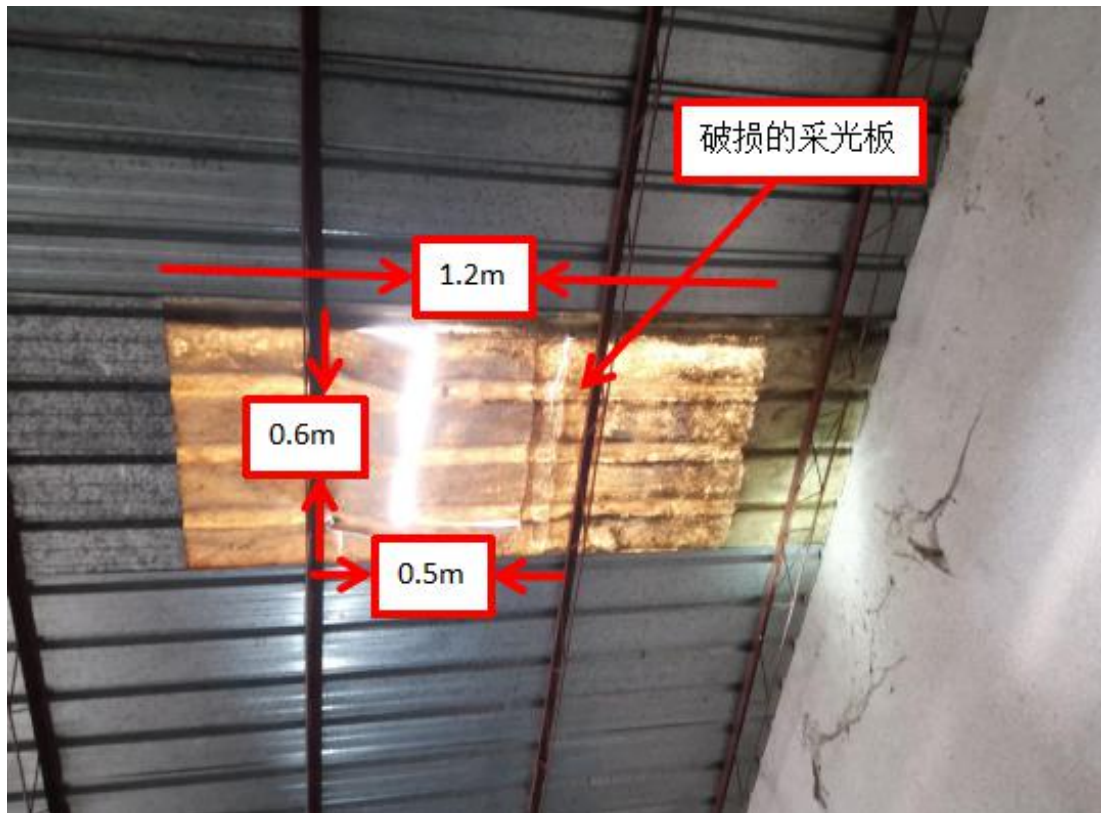
图三 事发铁皮顶厂房采光板情况

材料片材，采光板为经历紫外光长期照射、老化变色变脆的材料，不能承受作业人员的体重。由于采光板底部未采取任何针对性的安全技术防护措施，作业人员不得踩踏采光板<sup>①</sup>。

2. 采光板为厚度约 1.4mm 的聚碳酸酯高分子材料片材，采光板不能承受作业人员的体重，在其底部未采取任何针对性的安全技术防护措施情况下，作业人员不得踩踏采光板。

3. 作业前，作业现场未采取任何针对性的安全技术防护措施，如底部兜底网、顶部盖板或周围设置警示带、防护栏等。
