从化区江埔街广州卫生职业技术学院 (从化校区) 修缮项目“8·26” 一般高处坠落事故调查报告

2024年8月26日17时02分许,位于从化区江埔街大江路18号的广州卫生职业技术学院(从化校区)修缮项目发生一起高处坠落事故,导致1人死亡,直接经济损失83.2万元。

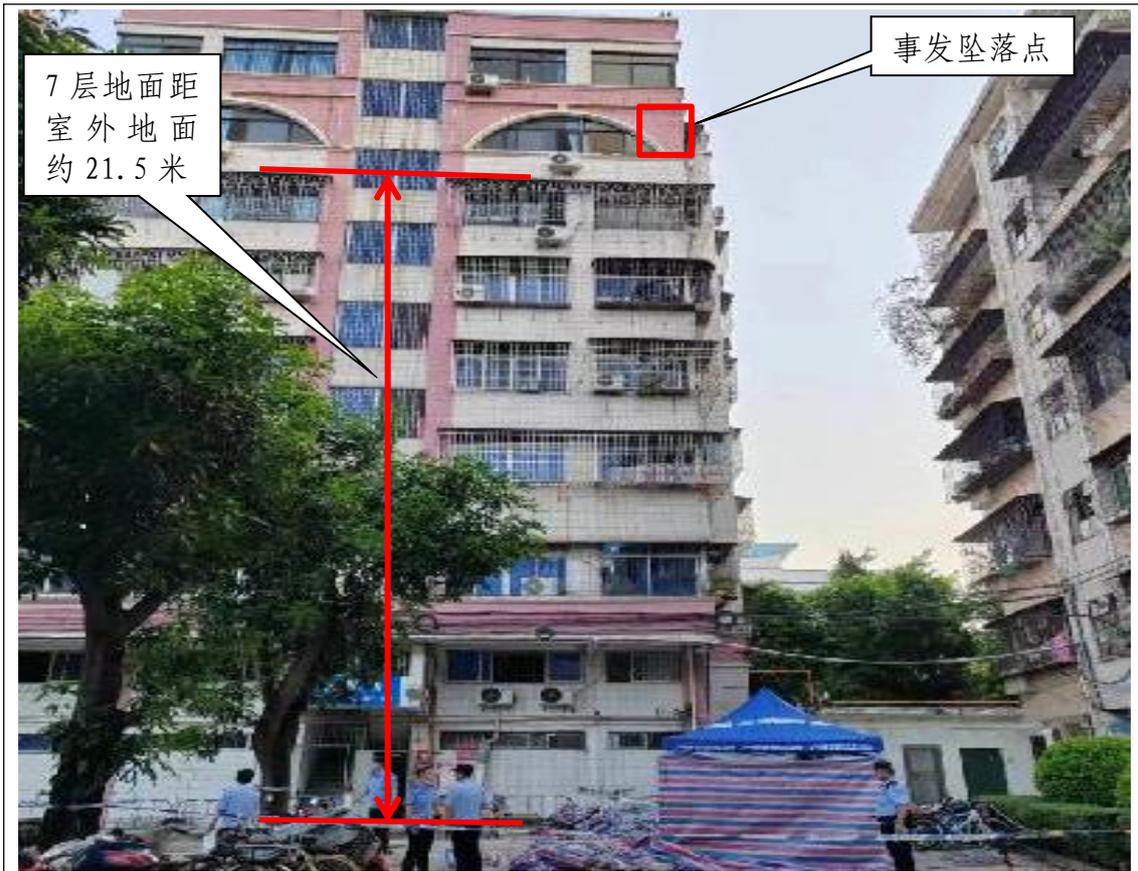
图二 事发楼栋外立面图

事发楼栋位于广州市从化区江埔街大江路18号卫职院从化校区内（见图一）。坠落点位于7层701房盥洗室窗台，经现场测量，七层地面距室外地面约21.5米，盥洗室窗台距七层房间地面约为0.86米（见图二、三），坠落高度约为22.36米。事发点窗台宽度为0.43米（见图四），用于固定防盗网的膨胀螺栓连同防盗网整体已脱落（见图五）。事发时谭*武正在拆除的防盗网（见图六、七）。

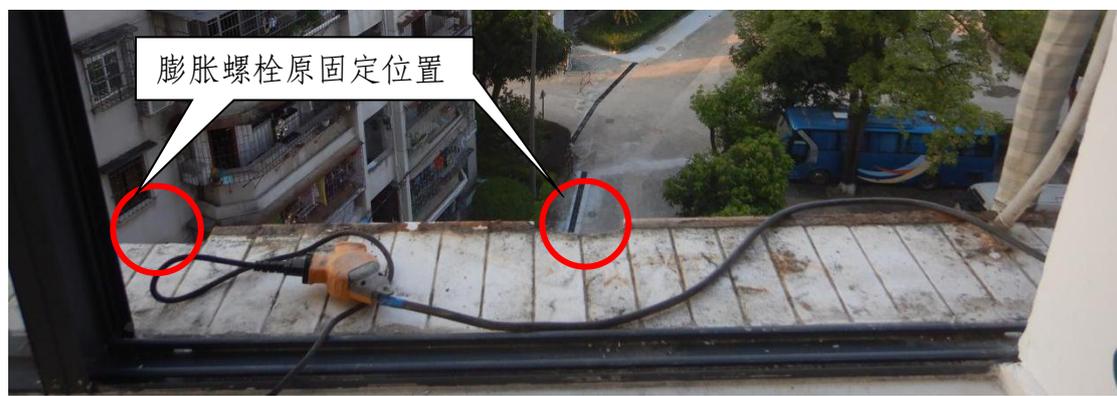
图五 事发点窗台外膨胀螺丝照片

1. 作业人员在防盗网拆除作业过程中，先切断了顶部以及两侧用于固定防盗网的膨胀螺栓，站在防盗网上用力拉扯已切割但未完全脱离的左侧防盗网，在拉扯力作用下导致剩余的膨胀螺栓无法固定防盗网而整体失稳脱离墙体，作业人员连同防盗网一起从高处坠落到一楼室外地面。

2. 固定防盗网的膨胀螺栓部分被切离，在拉扯力作用下，防盗网固定不牢靠，整体失稳脱离墙体。

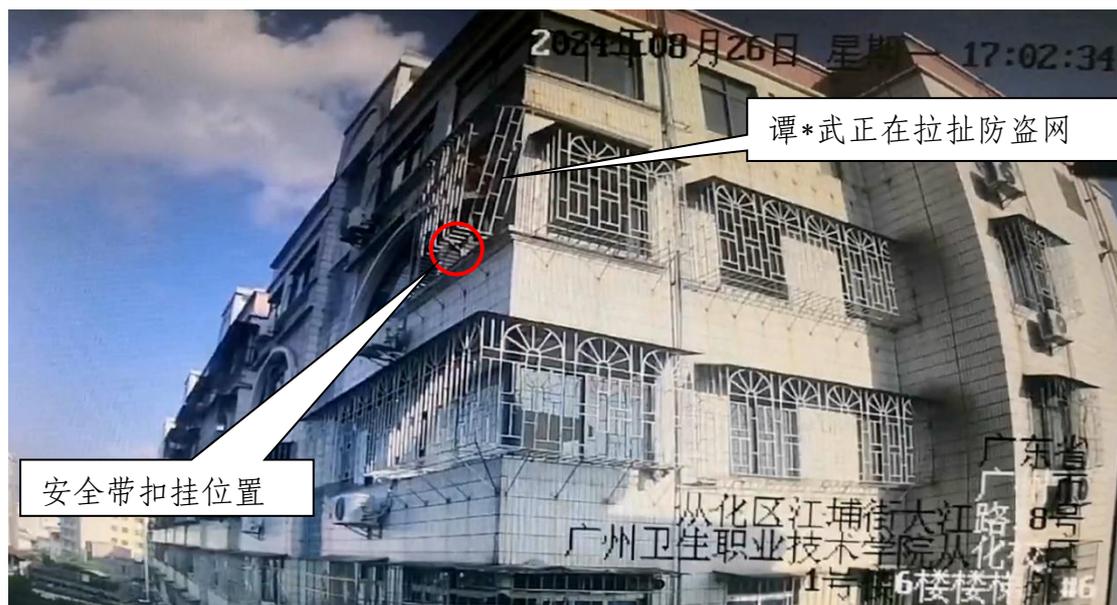
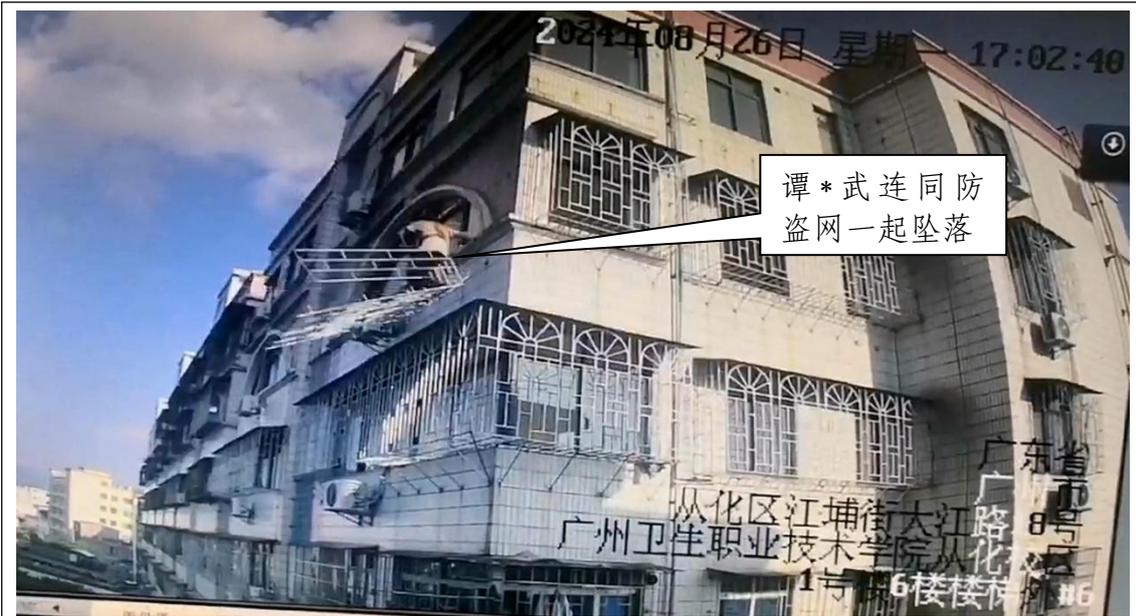
图六 事发时监控录像截图

图七 事发时监控录像截图

2. 作业人员在高处作业过程中未按要求正确佩戴安全带³，而是将安全带系挂在将要拆除的防盗网上，在发生高处坠落时无法起到有效的保护作用。

（二）经查，通过查看事发时现场监控录像，可见谭*武站在盥洗室窗台外的防盗网上，安全带卡扣挂在正在拆除的防盗网上，在拉扯已切割但未完全脱离的左侧防盗网过程中，突然防盗网整体失稳脱离墙体，谭*武连同防盗网一起从高处坠落到一楼室外地面。
