从化区太平镇神岗村燎仔队基坑开挖项目 “8·7”一般起重伤害事故调查报告

2024年8月7日10时15分许，位于从化区太平镇神岗村燎仔队的基坑开挖项目发生一起起重伤害事故，导致1人死亡，直接经济损失150万元。

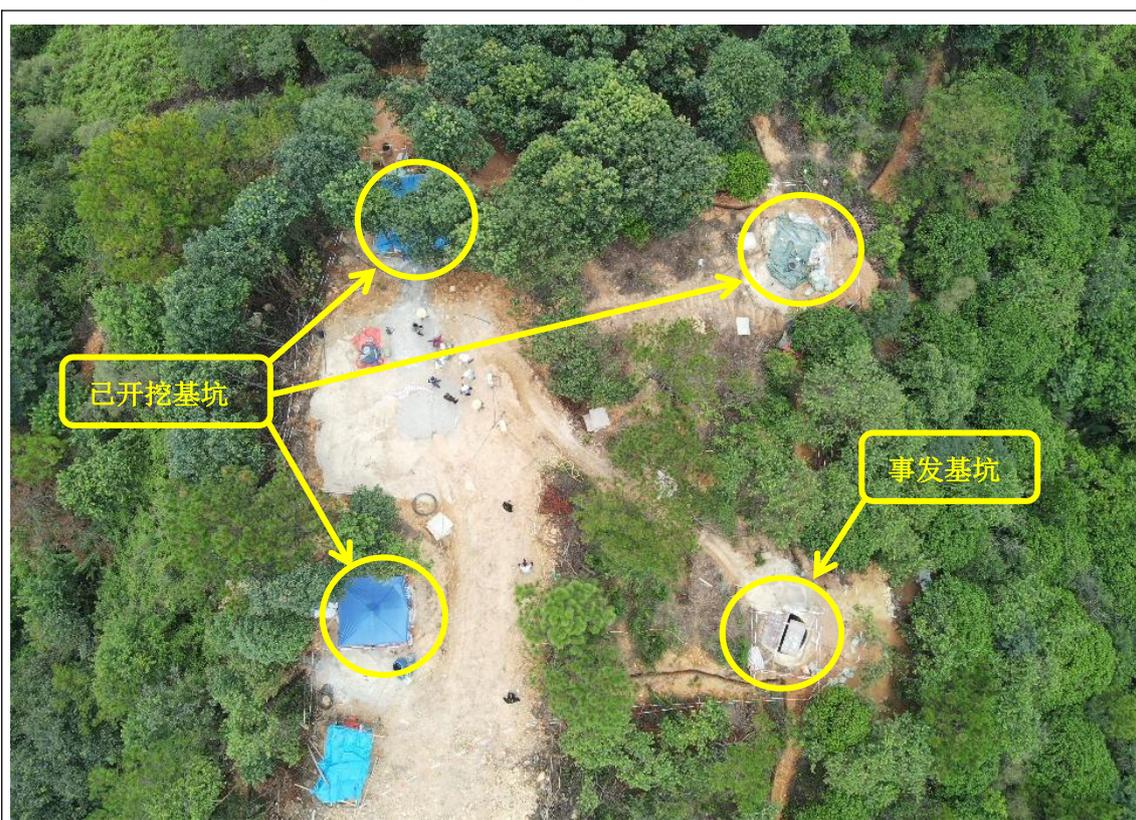
图一 事发项目鸟瞰图

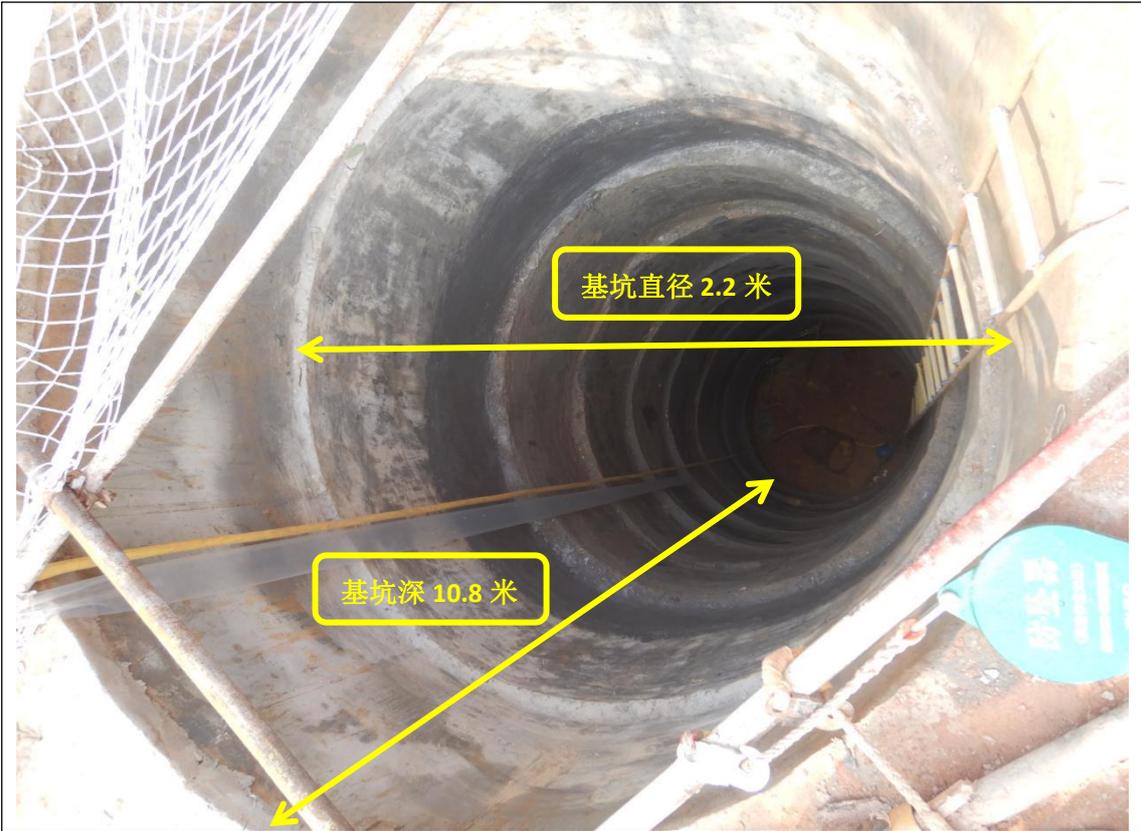
图二 事发基坑内部情况

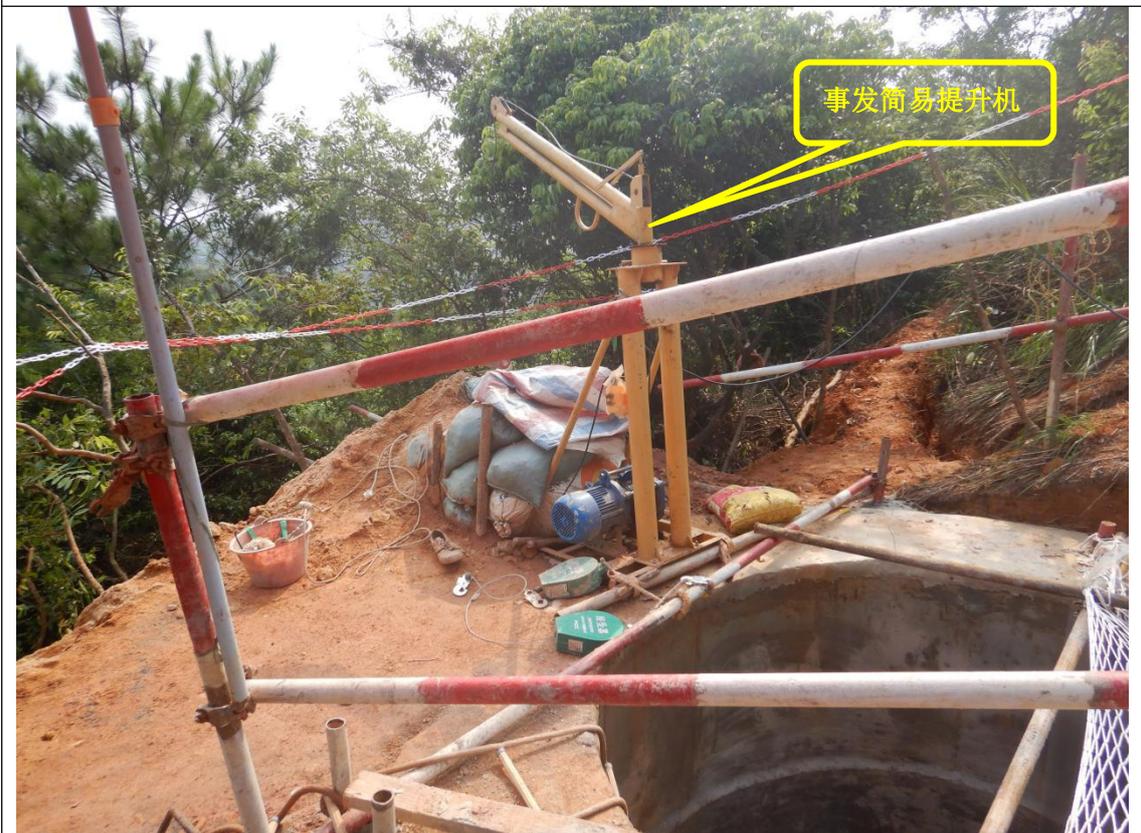
图三 事发使用的简易提升机

1. 事发简易提升机手操盒开关为点动开关，制动装置性能和绕绳器正常，无起重限制器、极限断电保护开关、电动堵转超载保护装置，电机主回路无电流过载痕迹。

1. 事发简易提升机无电气及机械安全防护装置；
2. 钢丝绳存在变形、锈蚀、断丝断股的缺陷，荷载能力降低，作业过程中瞬间崩断，导致起重物品从高处坠落。
3. 作业人员李*发安全意识淡薄，在进行起重吊运作业时，冒险站在起重物品下方。

皓顺公司未认真检查作业现场简易提升机、钢丝绳的安全状况，未能及时维修或更换无电气及机械安全防护装置的简易提升机和存在变形、锈蚀、断丝断股缺陷的钢丝绳，现

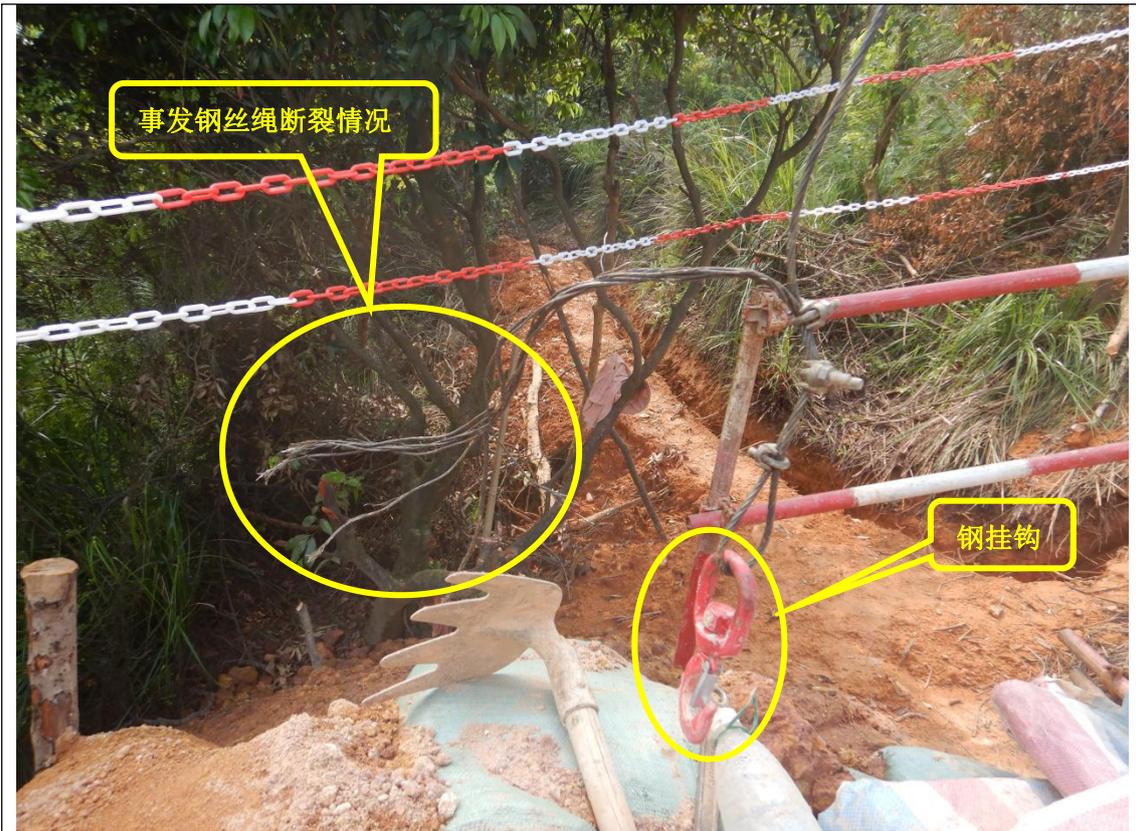
图四 事发使用的简易提升机钢丝绳断裂部位

2. 事发钢丝绳为非标产品，结构应归属为 6*12+FC 类^①，非破断处有部分被挤压变形，有部分断丝断股情况。

1. 事发简易提升机无电气及机械安全防护装置；钢丝绳存在变形、锈蚀、断丝断股的缺陷，荷载能力降低，作业过程中瞬间崩断，导致起重物品从高处坠落。

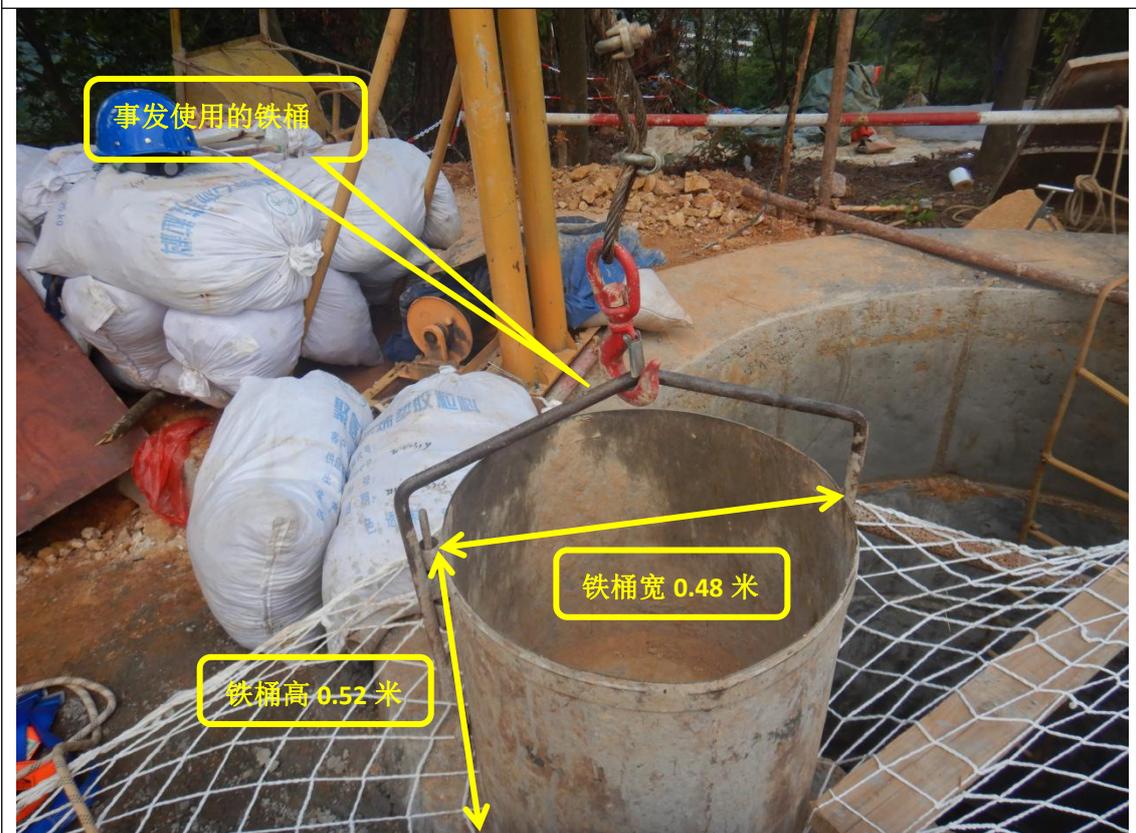
图五 事发使用铁桶情况

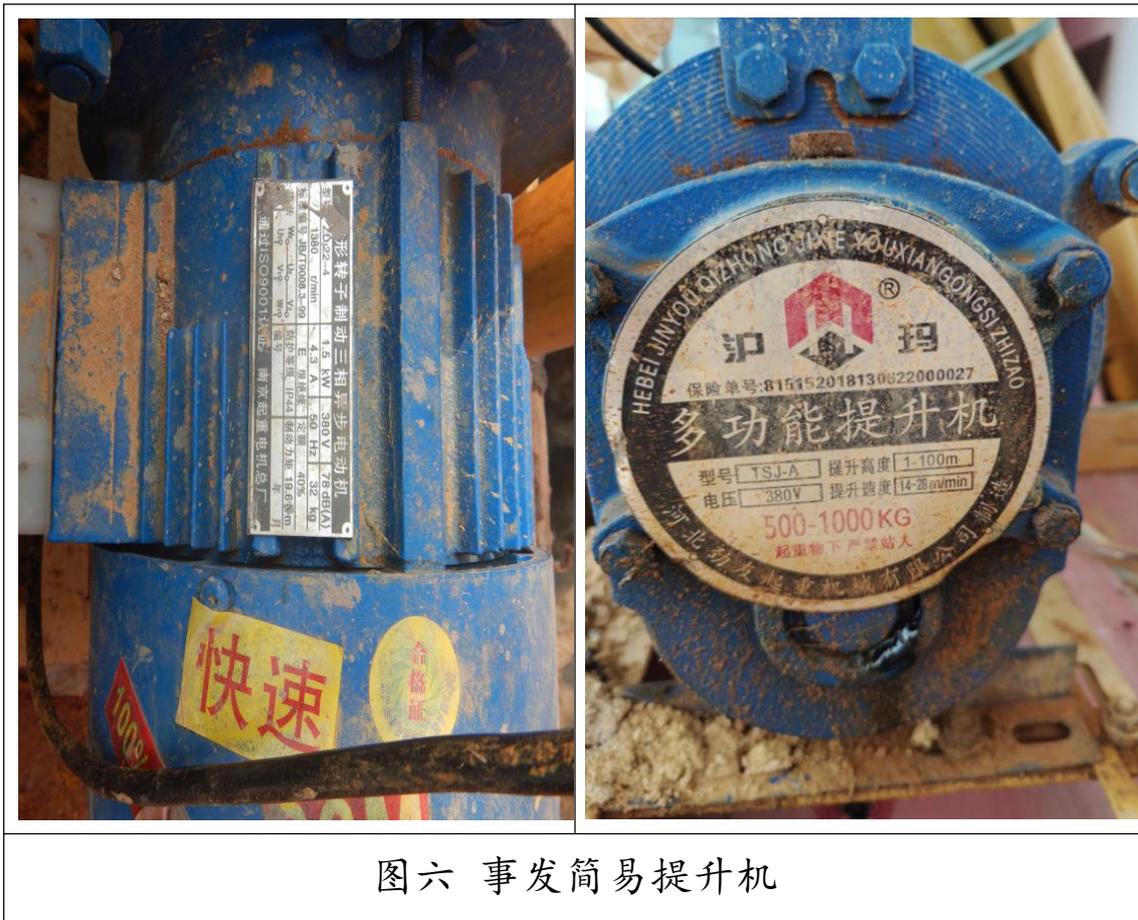
图六 事发简易提升机
