# 从化区江埔街“8·16”一般高处坠落事故调查报告

2024年8月16日15时48分许，位于广州市从化区江埔街\*\*\*\*的百匠园B3栋饭堂区域维修项目发生一起高处坠落事故，造成1人重伤，直接经济损失为54.36万元（未包括后续恢复和赔偿费用）。

事故调查组认定，从化区江埔街“8·16”一般高处坠落事故是一起生产安全责任事故。

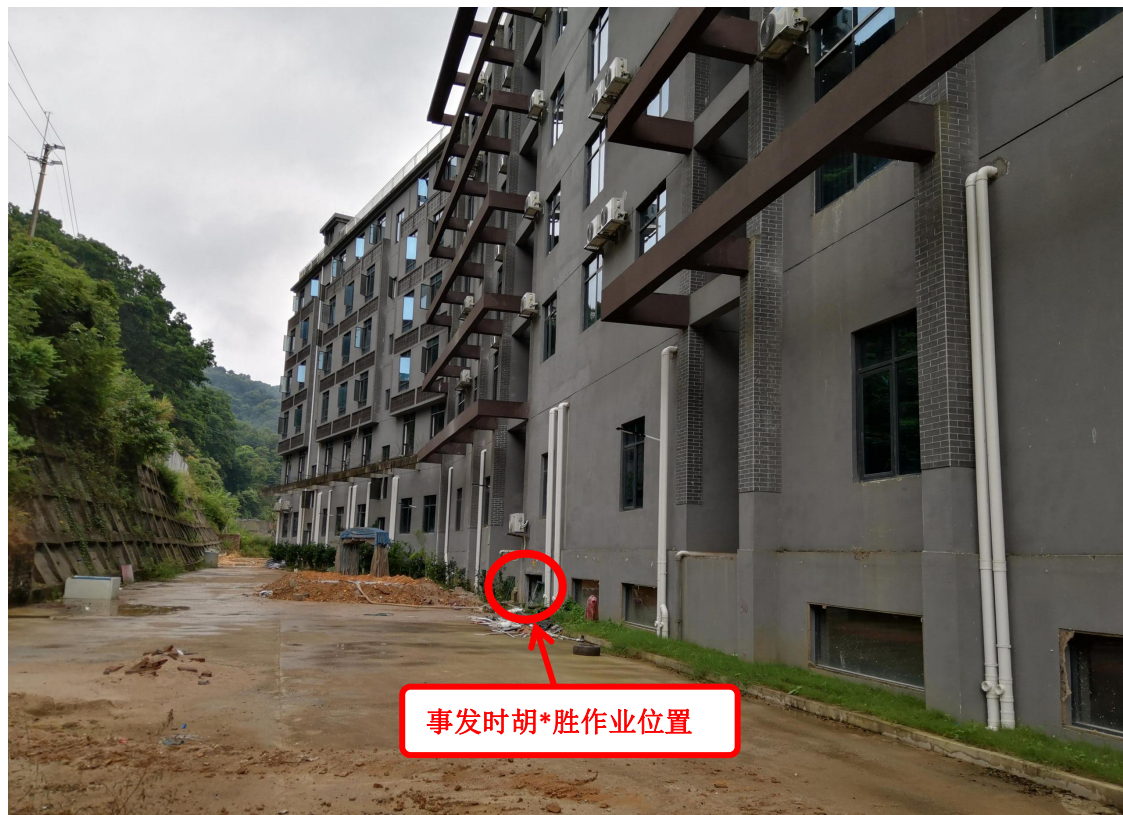
图二 事发洞口周围环境图

事发地点位于从化区江埔街\*\*\*\*的罗洞工匠小镇生活区 B3 栋（见图一），该楼栋为地上 6 层地下一层的钢筋混凝土结构大楼，大楼东面贴近地面有一排地下室洞口（见图二）。事发洞口（窗户长边边长 2.3 米，短边边长 0.9 米）位于大楼靠中间位置，未安装玻璃，边缘用混凝土进行初步修补，边上的地面有一堆高约 1 米的石粉（见图三）。事发洞口下边缘与地下室地面距离 2.85 米（见图四）。

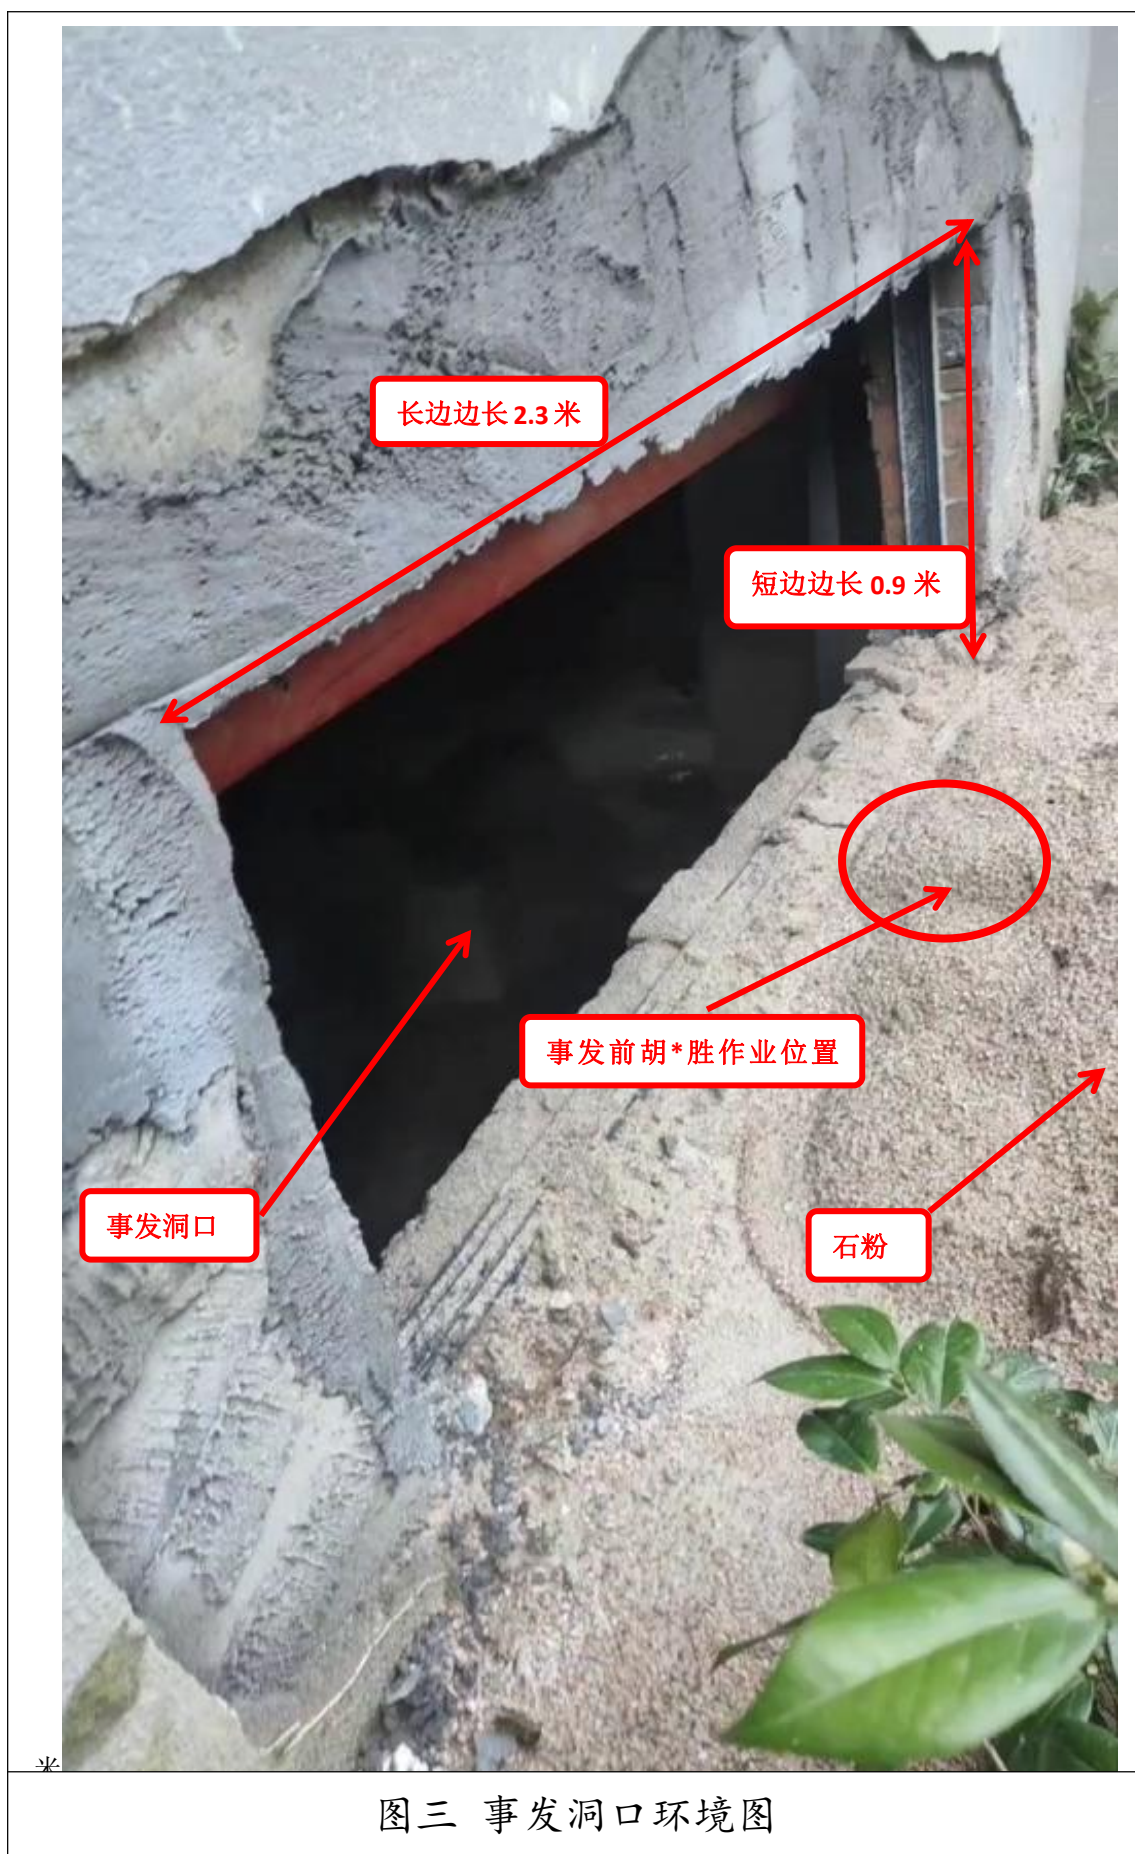
1. 事发洞口距地下室地面 2.85 米，为洞口作业<sup>①</sup>。
2. 事发现场未严格执行《建筑施工高处作业安全技术规范》关于洞口作业的相关要求，未采取设置防护栏杆等安全防护措施<sup>②</sup>，存在坠落风险。
3. 施工作业人员未佩戴安全帽等劳动防护用品，冒险作业。

1. 事发洞口未采取设置防护栏杆等安全防护措施，存在坠落风险。

（一）向远公司要深刻吸取事故教训，在未取得相关资质前不得开展建筑施工作业，要建立健全事故隐患排查治理机制，按要求做好对从业人员的安全生产教育和培训工作，为从业人员提供符合国家标准或者行业标准的劳动防护用品并监督和教育从业人员按照使用规则使用，落实隐患排查治理工作，落实施工现场的安全管理工作，防止类似事故再次发生。

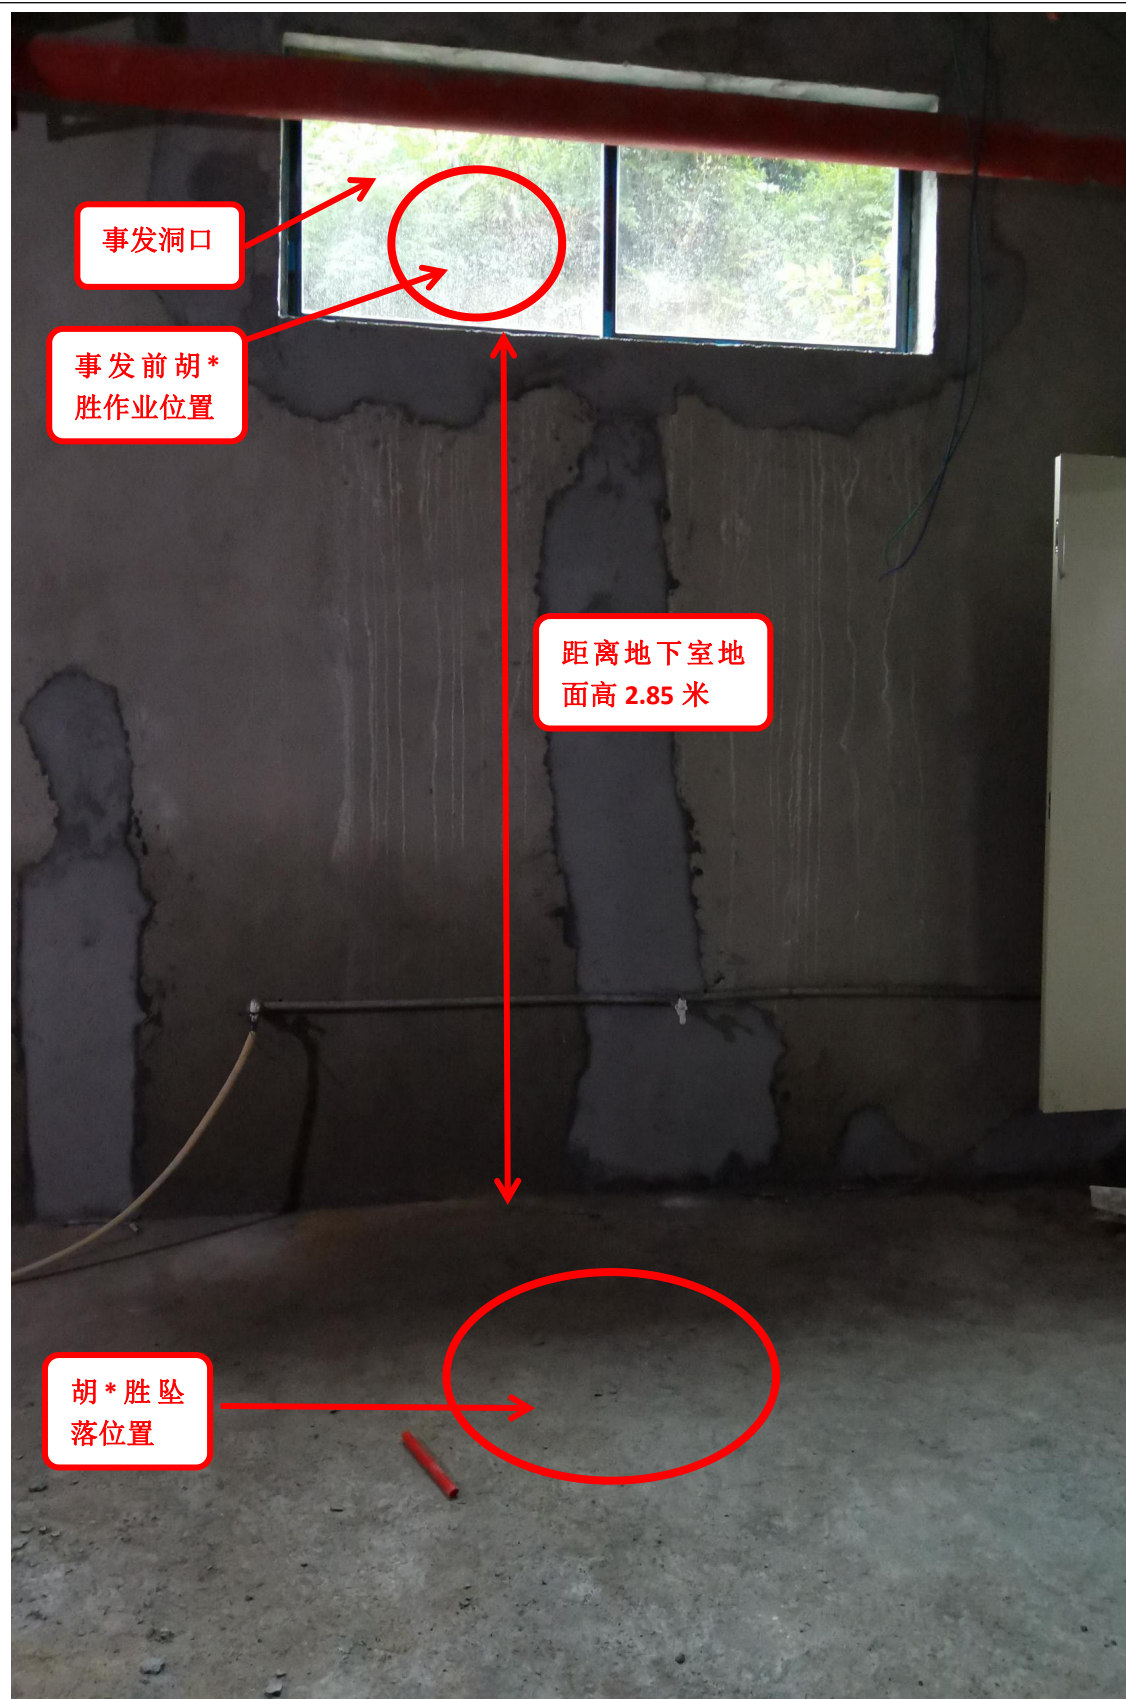
图四 事发洞口室内环境图

① 《建筑施工高处作业安全技术规范》（JGJ 80-2016）2.1.3 洞口作业 在地面、楼面、屋面和墙面等有可能使人和物料坠落，其坠落高度大于或等于 2m 的洞口处的高处作业为洞口作业。

② 《建筑施工高处作业安全技术规范》（JGJ 80-2016）4.2.1 洞口作业时，应采取防坠落措施，并应符合下列规定：1 当竖向洞口短边边长小于 500mm 时，应采取封堵措施；当垂直洞口短边边长大于或等于 500mm 时，应在临空一侧设置高度不小于 1.2m 的防护栏杆，并应采用密目式安全立网或工具式栏板封闭，设置挡脚板；2 当非竖向洞口短边边长为 25mm-500mm 时，应采用承载力满足使用要求的盖板覆盖，盖板四周搁置应均衡，且应防止盖板移位；3 当非竖向洞口短边边长为 500mm-1500mm 时，应采用盖板覆盖或防护栏杆等措施，并应固定牢固；4 当非竖向洞口短边边长大于或等于 1500mm 时，应在洞口作业侧设置高度不小于 1.2m 的防护栏杆，洞口应采用安全平网封闭。
