从化区城郊街广东华珍生物科技有限公司
动物实验楼项目工程“10·13”
一般触电事故调查报告

广州市从化区政府事故调查组

2025年12月5日

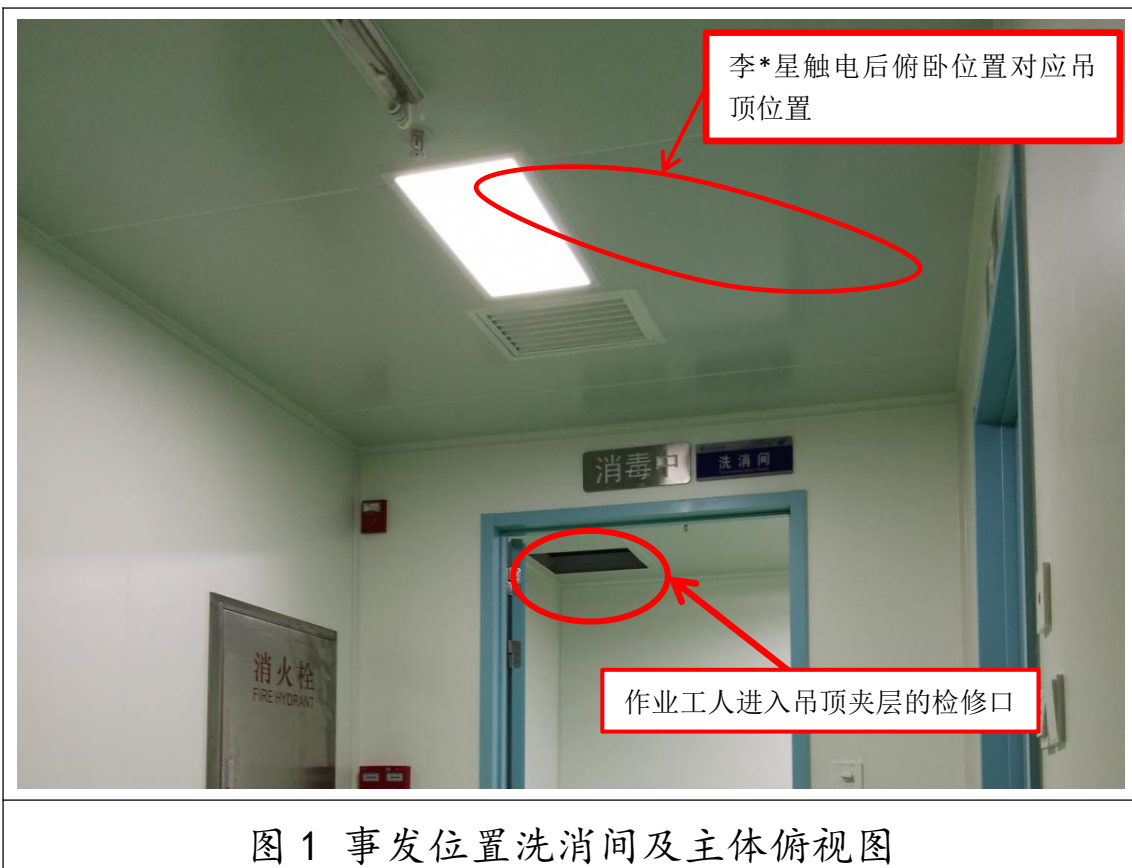
经事故调查组对事故现场进行勘查，情况如下：事发现场位于广东华珍生物科技有限公司动物实验楼项目4层。事发作业位置是洗消间吊顶夹层，通过检修口进入吊顶夹层（见图1），事发位置存在裸露的电线线缆（见图2），经测电笔测量该裸露的线缆显示带电（见图3）。李*星触电后俯卧于吊顶夹层中央空调金属管道旁（现场金属占有系数大），安全帽遗落在其俯卧位置，现场未见血迹（见图4）。经整理现场见李*星作业时使用的剥线钳1把、电工钳1把、螺丝刀1把（见图5）。

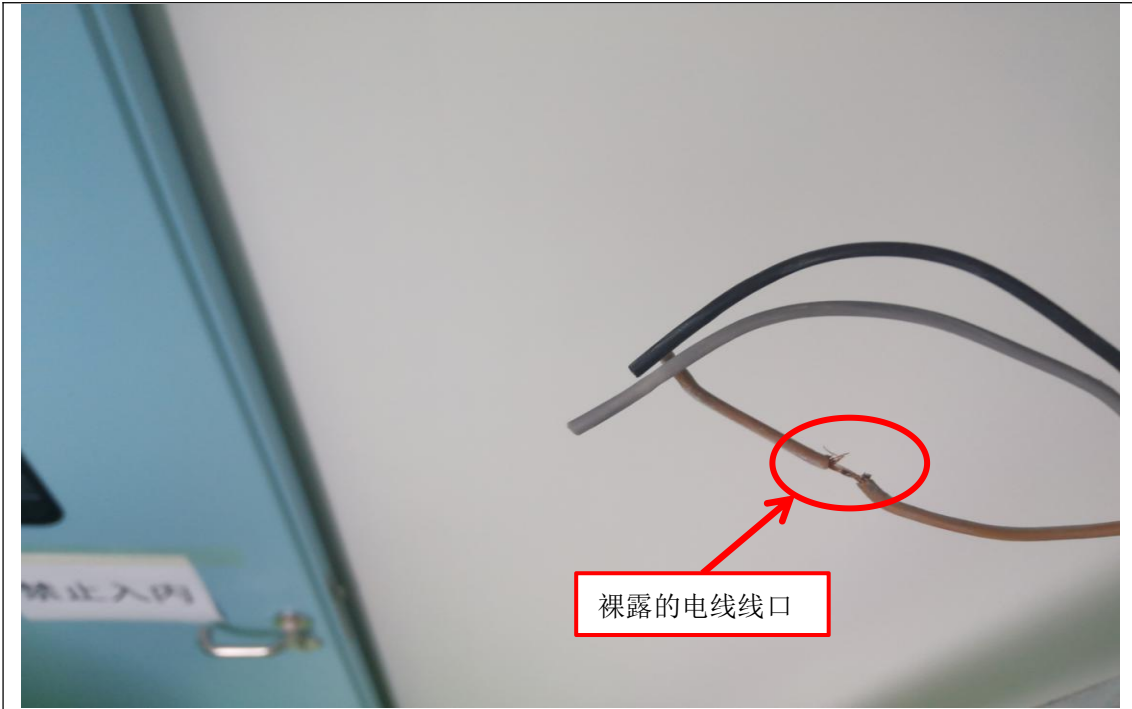
图 2 事发位置裸露的电线线缆

1. 事发空调风管电动调节阀电缆线带 220V 电压，徐*和李*星电气检修作业前未断电、未验电；作业现场人员可碰触到的金属性管线、设备、吊顶构架材料未做有效的绝缘隔离。

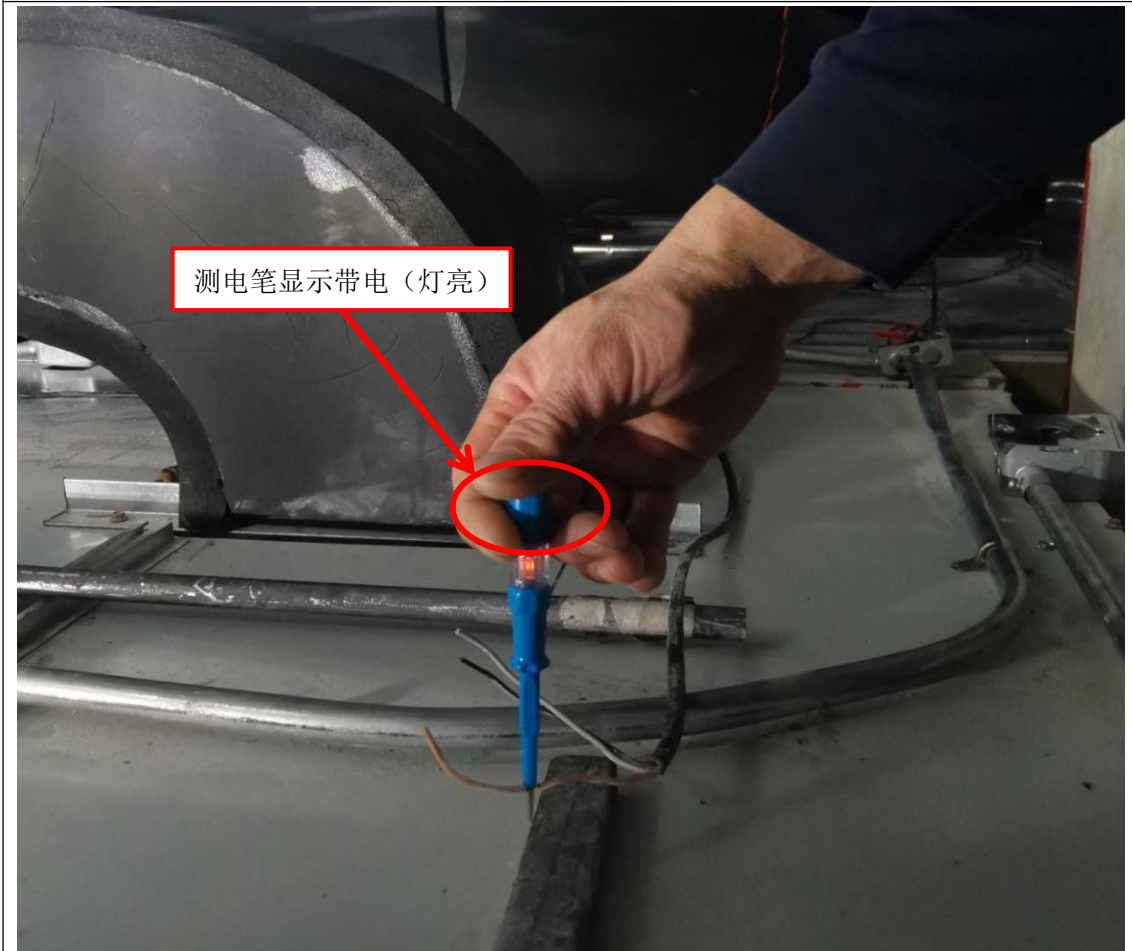
图 3 测电笔测量裸露的线缆显示带电

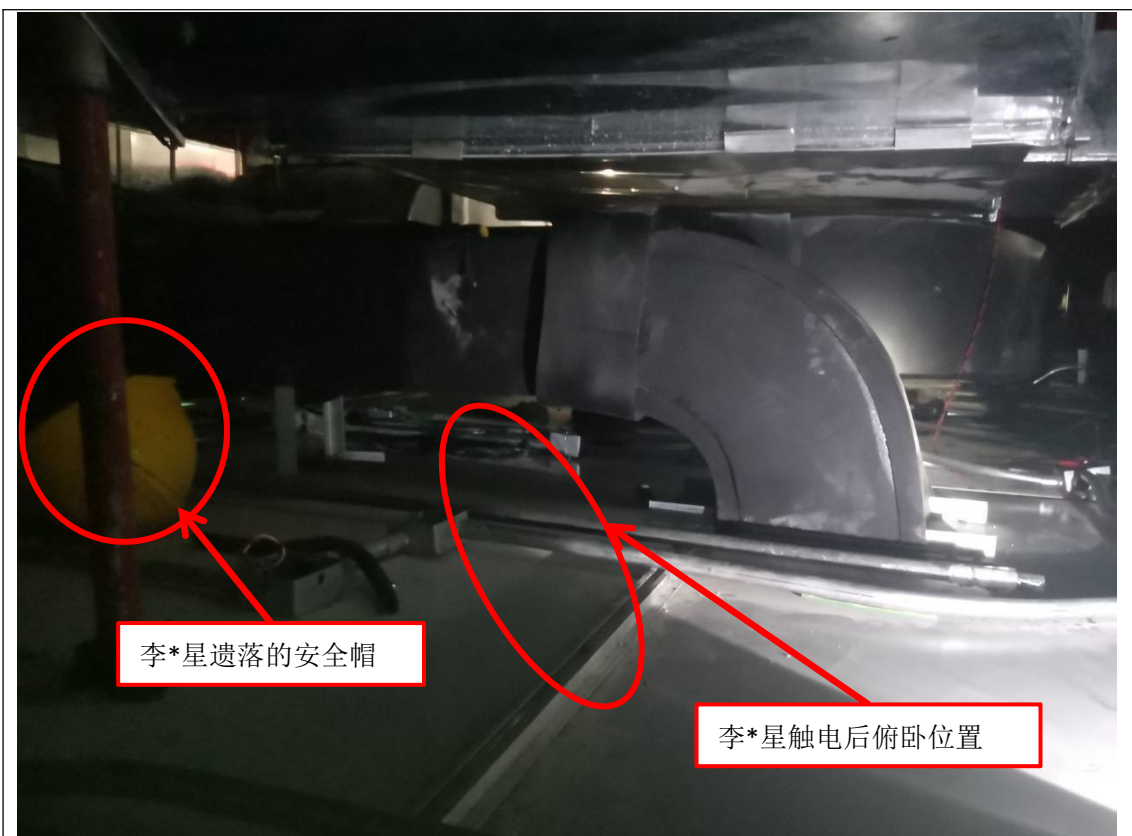
图 4 李*星触电后俯卧位置及其安全帽

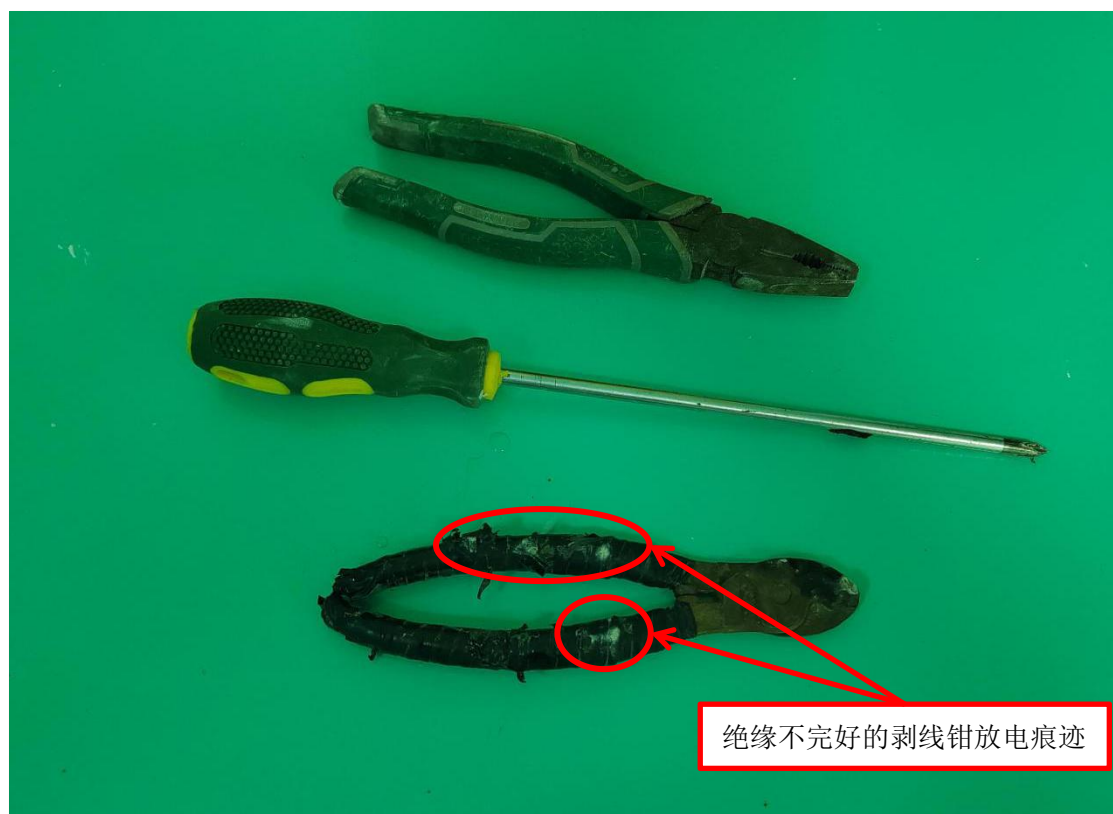
图 5 事发作业使用的剥线钳、电工钳、螺丝刀

2. 李*星使用绝缘不完好的剥线钳剥离电缆线绝缘层，未戴绝缘手套，未穿绝缘鞋、绝缘服，剥线过程中 220 伏电源相线导体通过非绝缘工具与人体接触，同时肢体其他部位与现场其他导电金属接触，形成 220 伏电源相线→手→身体→肢体其他部位→吊顶内金属部件→大地的触电电流路径，导致事故发生。
