从化区良口镇良平村邓*基自建房
“11·5”一般高处坠落事故
调查报告

广州市从化区政府事故调查组

2025年12月26日

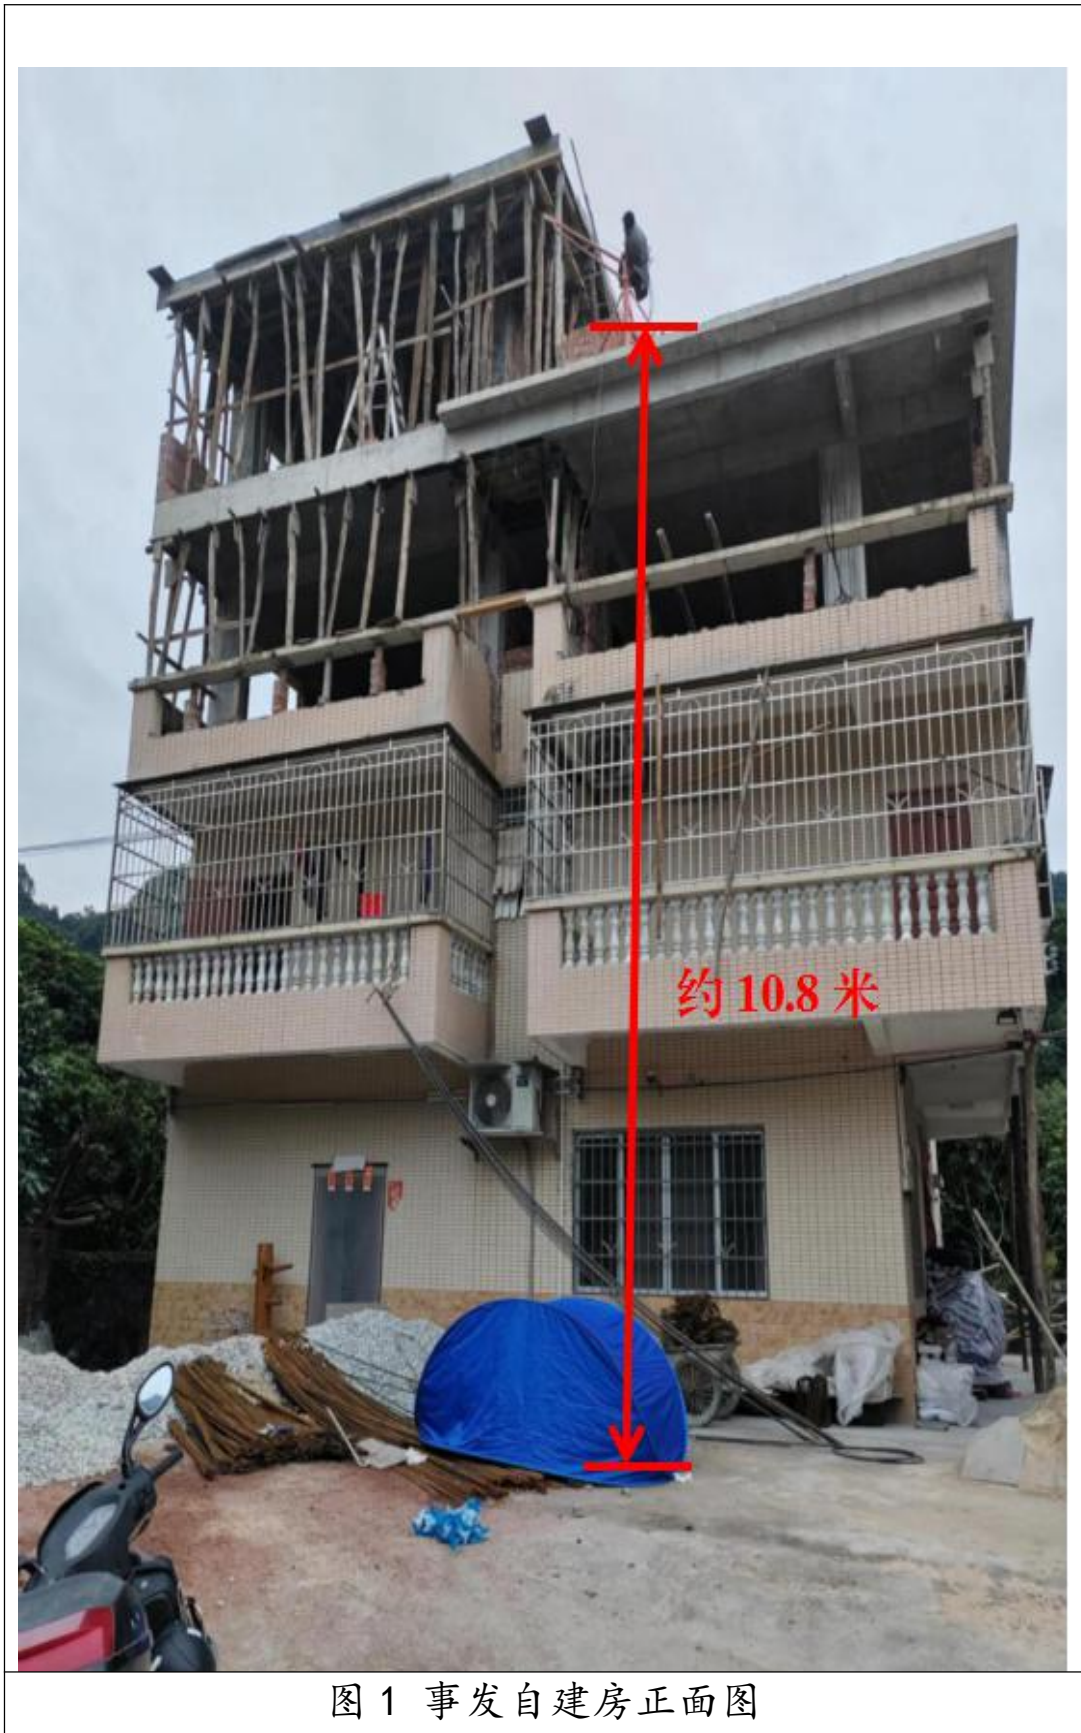
图 1 事发自建房正面图

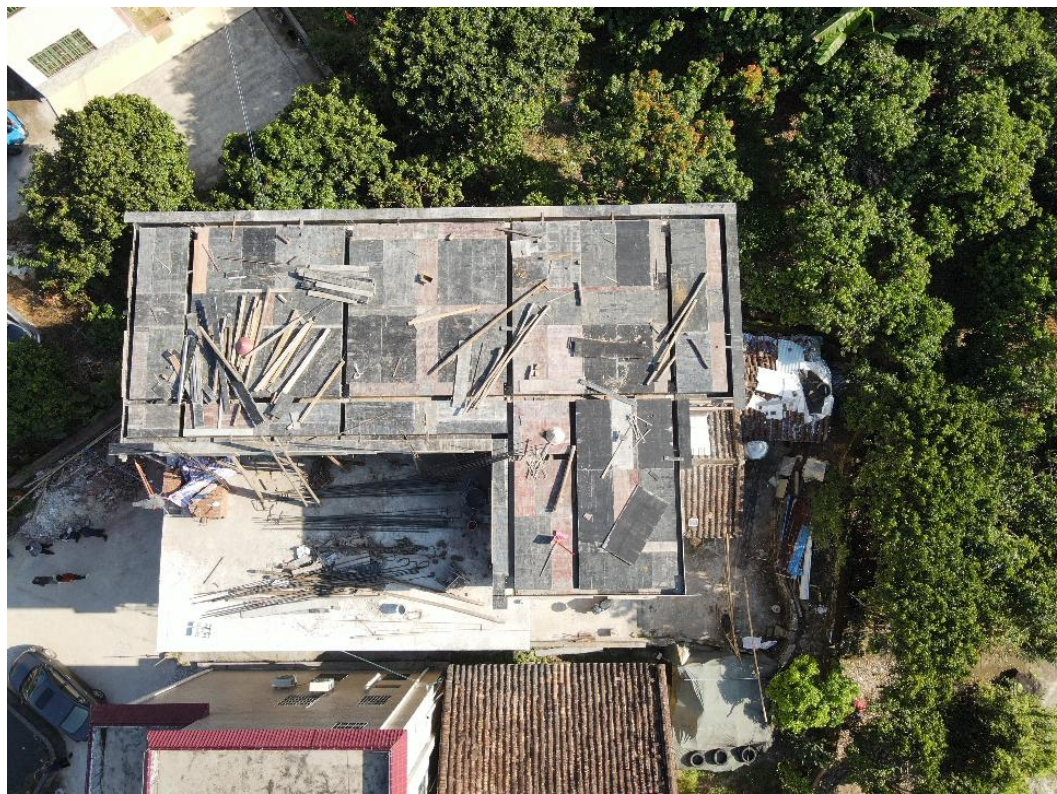
图 2 事发自建房鸟瞰图

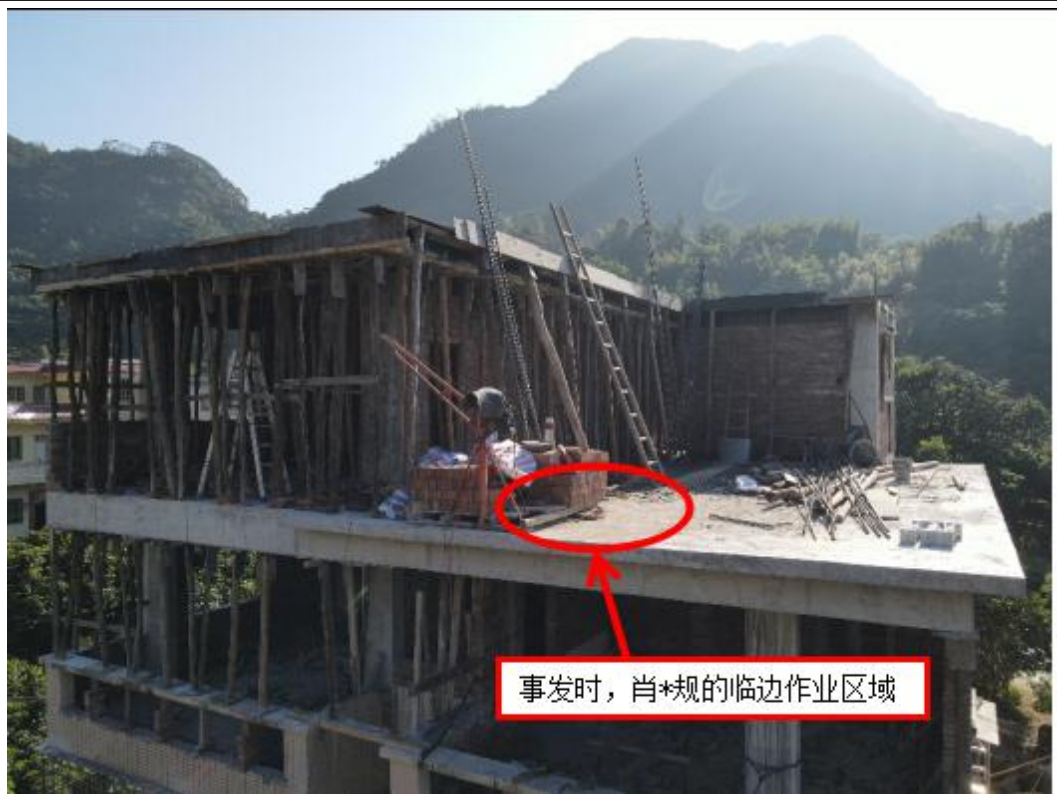
图 3 施工作业现场环境

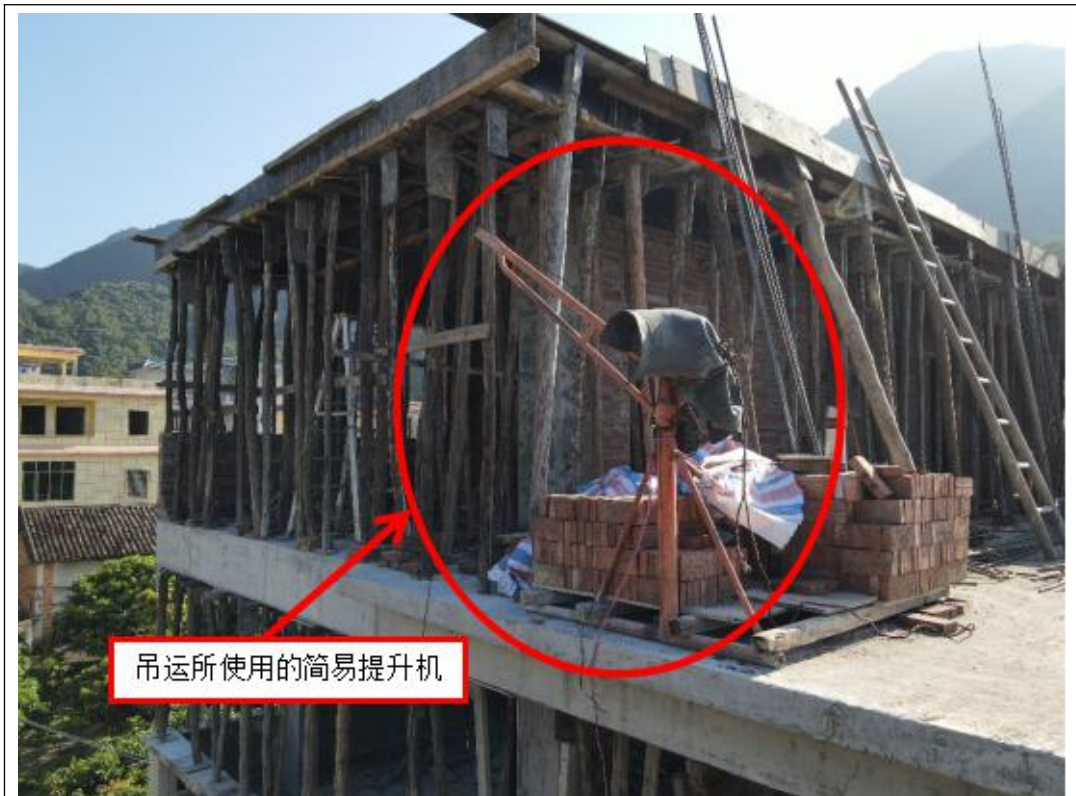
图 4 事发使用的简易提升机

1. 作业人员肖*规安全意识淡薄，未按照规定使用高处作业安全防护用品^①，操作简易提升机进行临边作业^②时，发生坠落导致死亡。

2. 涉事自建房四周未搭设外脚手架，未按照规定设置防护栏杆、安全网等安全防护措施^③。

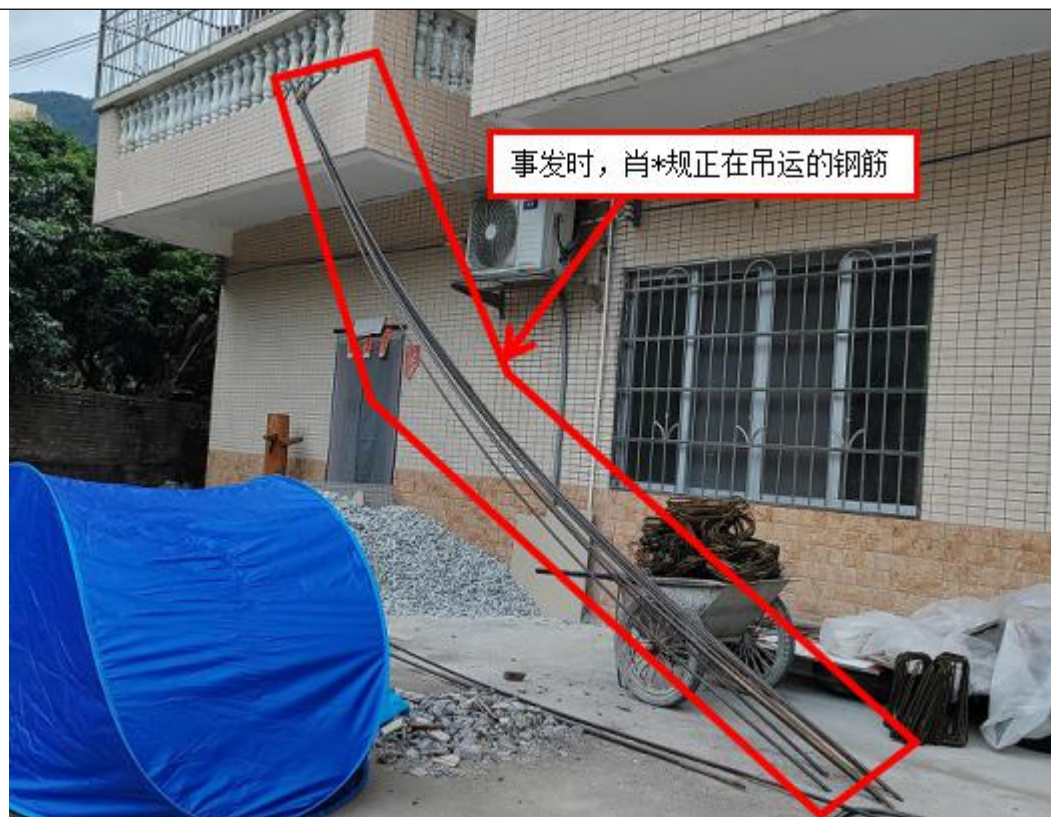
图 5 事发时吊运的钢筋
