# 从化区太平镇水南村光伏安装项目“5·28” 一般高处坠落事故调查报告

2024年5月28日上午11时50分许，位于从化区太平镇水南村\*\*\*\*屋顶的光伏安装项目发生一起高处坠落事故，造成1人死亡，直接经济损失184.08万元。

1. 项目名称：肇庆新武新能源科技有限公司（骆锦安）  
25.2 千瓦户用屋顶分布式光伏发电项目。

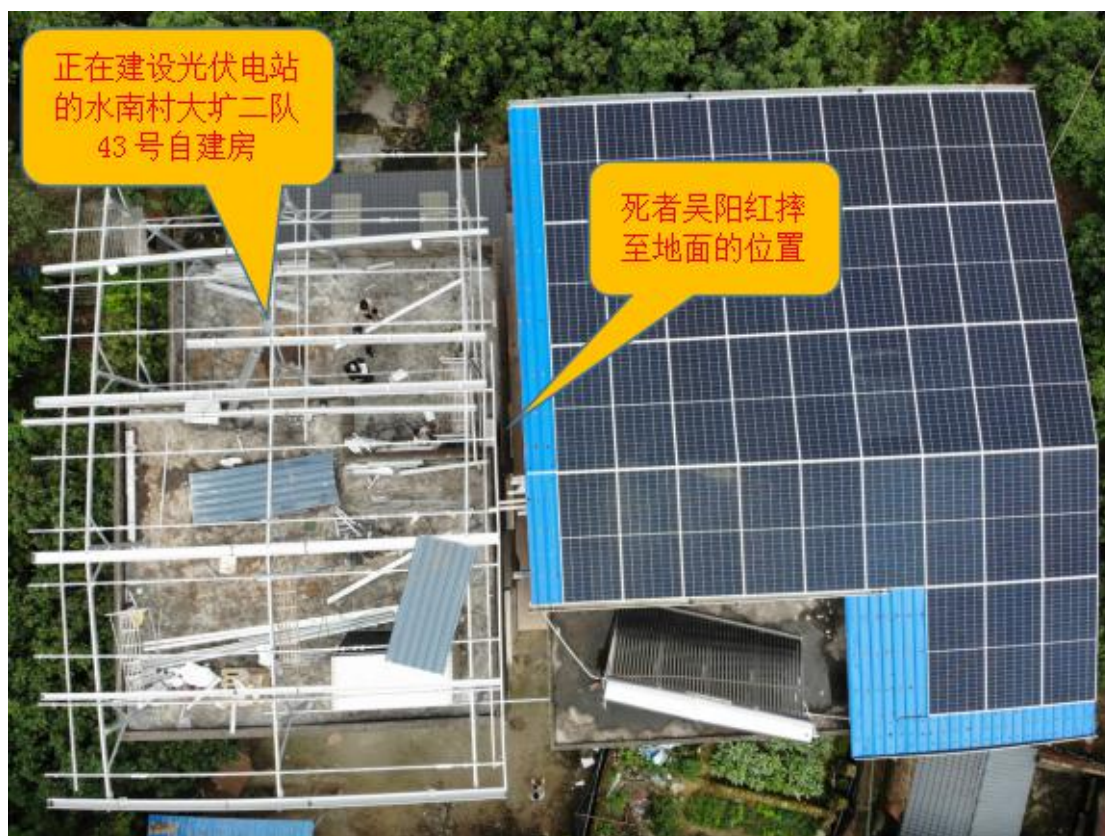
图一 事发位置鸟瞰图

事发地点位于从化区太平镇水南村\*\*\*\*自建房的楼顶(见图一)。该自建房为混凝土结构, 楼高 3 层, 楼顶距离地面约为 10 米。楼顶正在搭建光伏发电设备的钢结构支架(见图二)。楼顶施工现场女儿墙<sup>①</sup>高度低于 0.8 米(见图四), 事发作业高度约为 10 米。现场未见安全网等防坠落设施。事发部位位于 10m 高处简易支架边缘, 临近两楼宇间的一狭长缝隙边缘处, 操作部位与相邻楼房外墙间距不足 1m, 吴阳红摔至地面的位置为两楼宇间约 1 米宽的狭长过道, 过道上 有 1 件反光衣、2 顶安全帽和 1 个电动扳手, 且有大量血迹(见图三)

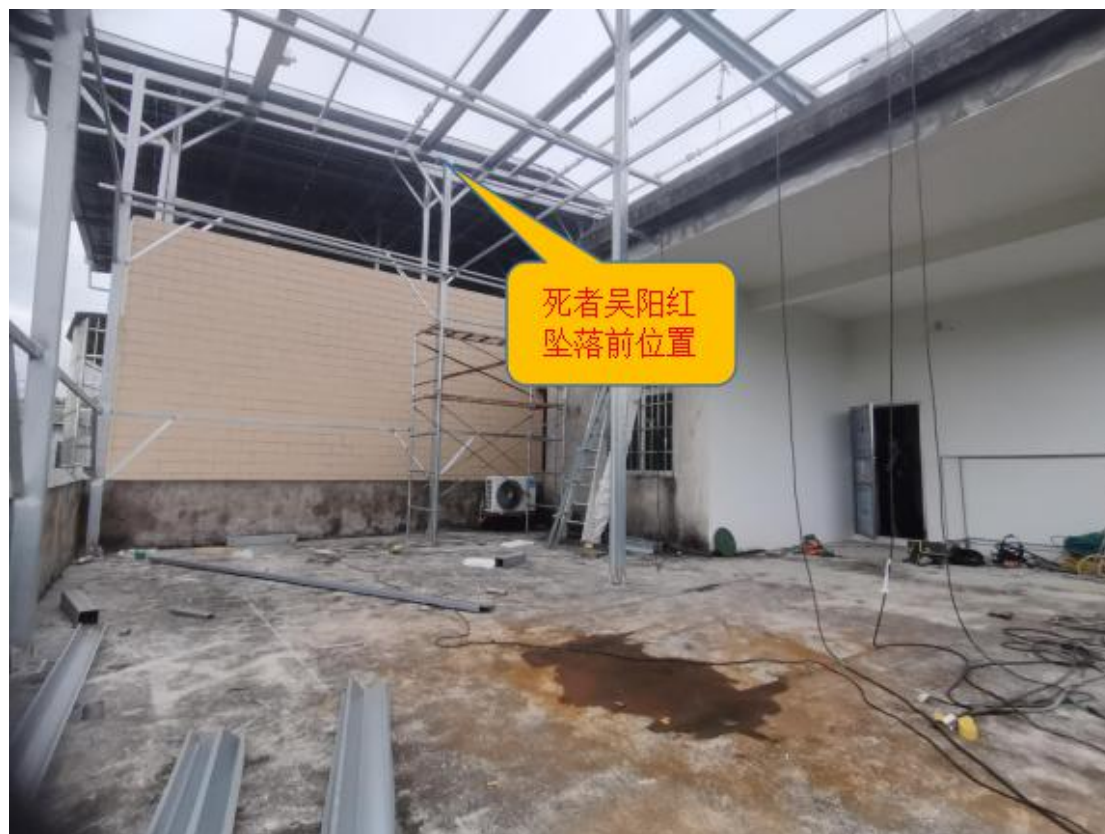
图二 事发光伏电站建设作业平台

1. **安全技术措施缺失。**高处作业区域未设置有效可靠的安全防护措施，包括脚手架、临边防护栏、生命绳、防护网等；

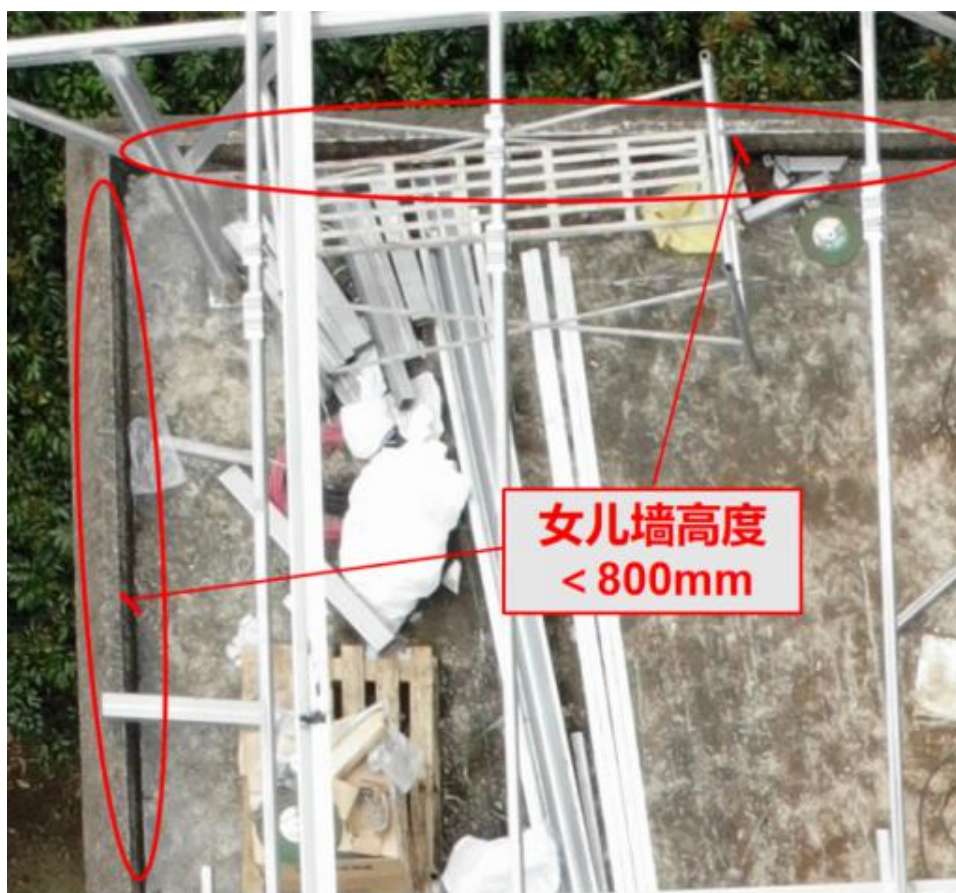
图四 楼顶平面围墙高度

2. 事发项目的高处作业无脚手架、生命绳、可靠临边防护栏等防坠落措施，安全生产条件不足。
