从化区太平镇“12·22”一般道路交通事故调查报告

2024年12月22日18时28分许，位于从化区太平镇105国道上行2514公里500米处，发生一起重型半挂牵引车牵引重型集装箱半挂车与二轮电动自行车、小型普通客车碰撞的道路交通事故，导致1人死亡，3车受损，直接经济损失6.15万元（未包括后续赔偿费用）。

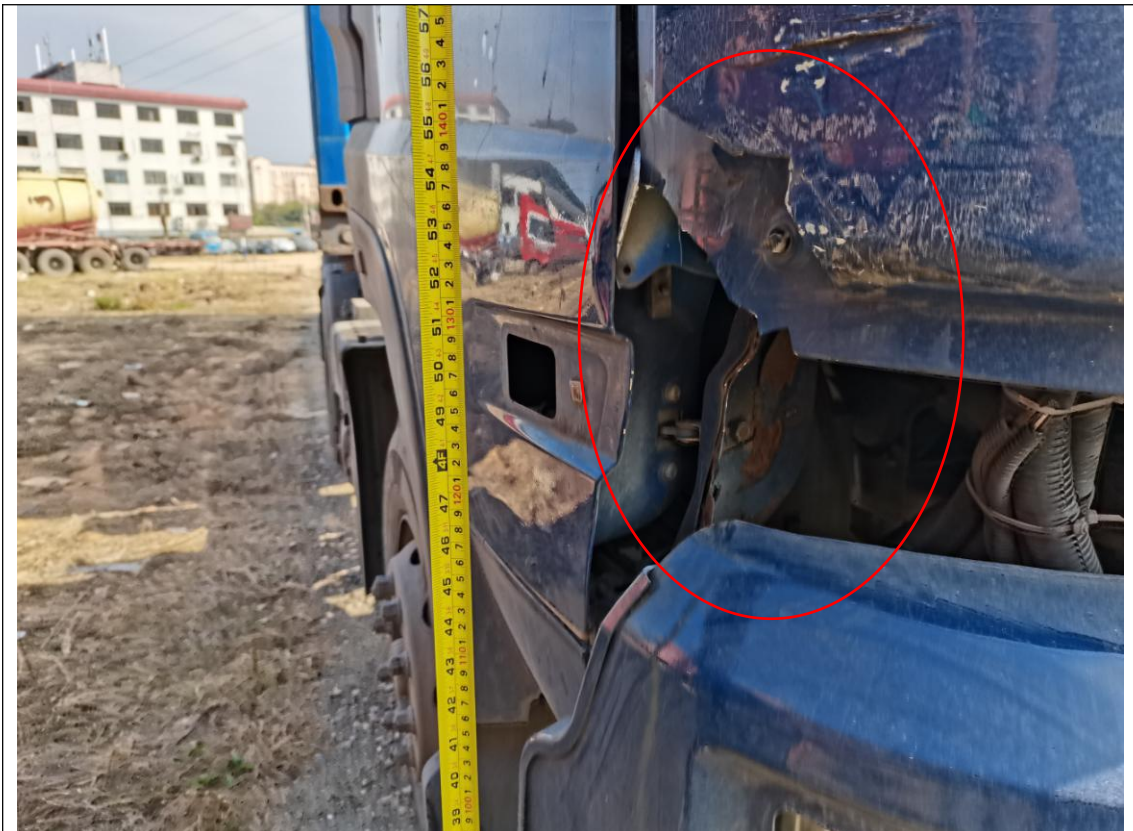
粤 B**2 号牌重型半挂牵引车右侧护杠有明显碰撞痕迹，右前角有明显碰撞痕迹并损坏（见图一、图二）。粤 B**0 挂号牌重型集装箱半挂车轮胎有人体组织，挂车右侧轮胎挡泥板有碰刮痕迹。广州 B**3 号牌二轮电动自行车尾部有明显碰撞痕迹，左侧手把、脚垫有倒地擦痕（见图三、图四）。粤 M**0 号牌小型普通客车车身左侧有碰刮痕迹，左侧后视镜损坏（见图五、图六）。

图二 涉事重型半挂牵引车右前角的碰撞痕迹

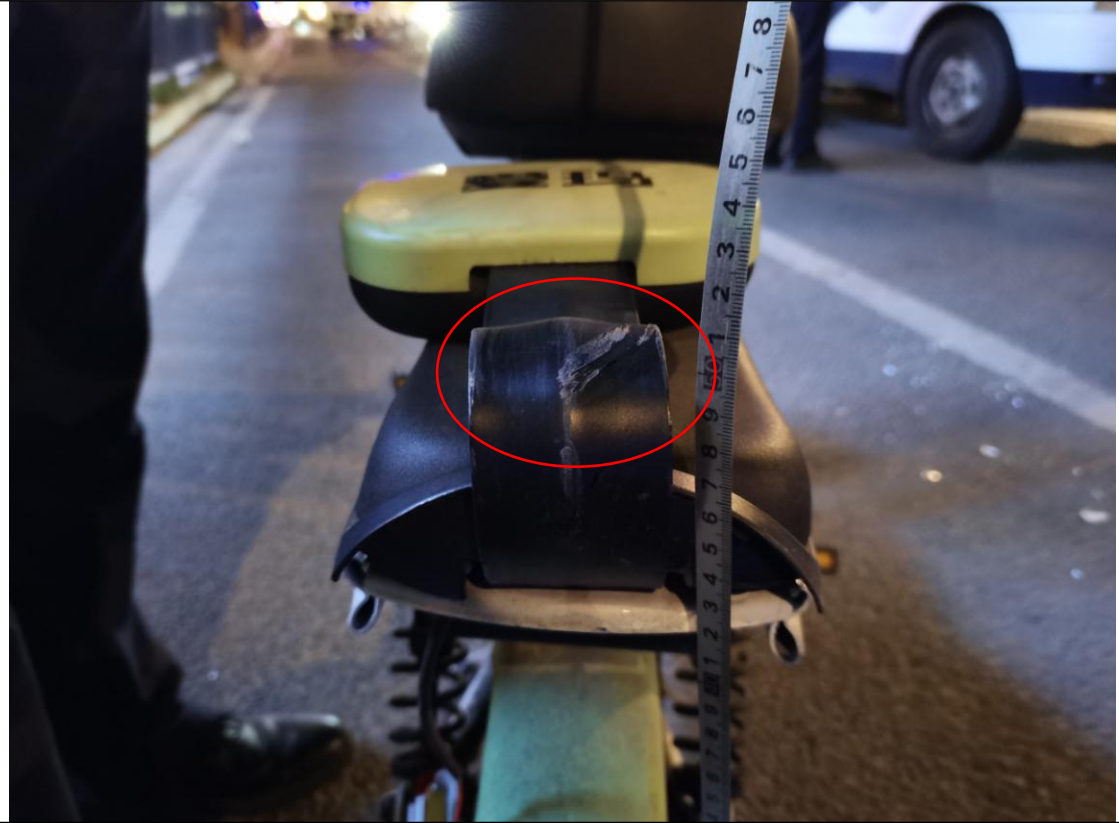
图四 涉事二轮电动自行车尾部的碰撞痕迹

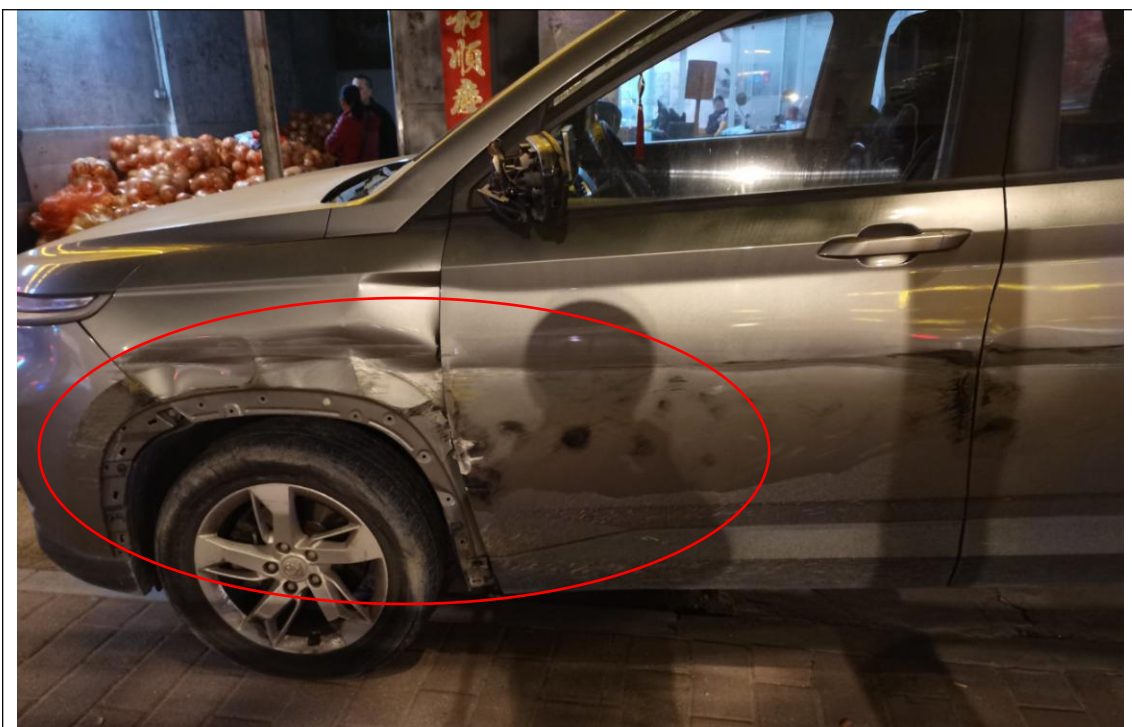
图六 涉事小型普通客车左侧的碰刮痕迹
