从化区太平镇广州佳得新材料有限公司 “8·7”一般机械伤害事故调查报告

2024年8月7日17时20分许，位于广州市从化经济开发区创业路43号的广州佳得新材料有限公司发生一起机械伤害事故，造成1人死亡，直接经济损失152.5万元。

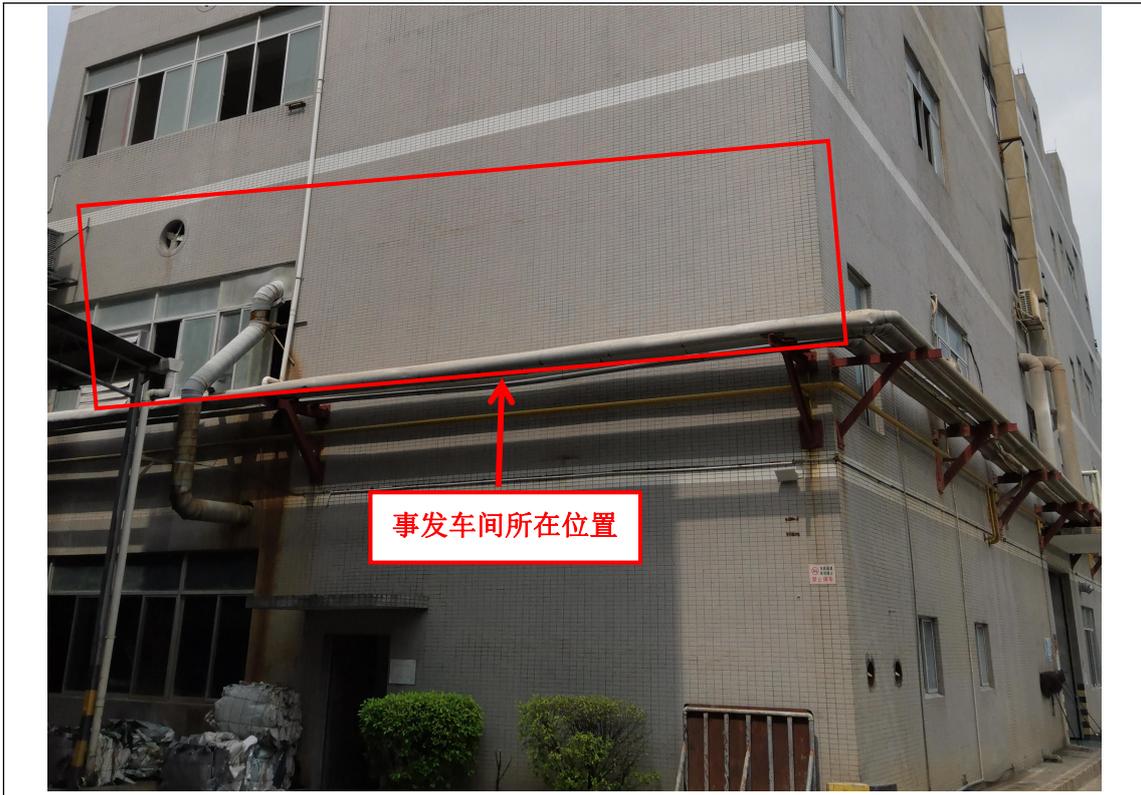
图一 佳得公司事发厂房外观图

事发点位于广州市从化区太平经济开发区创业路 43 号广州佳得新材料有限公司压延车间 1 号压延生产线 2 楼（见图一）的计量混合机（见图二）。事发车间主要有夹层平台、计量混合、电机、控制台和配电控制柜等组成（见图三）。A 混料罐的内径约为 900mm，深度约为 900mm，其底部为“十字手轮状”的搅拌器并可见明显的残留血迹，A 混料罐的盖板呈打开的状态（见图四）；配电控制柜双门呈打开的状态，且该配电控制柜未有上锁装置，右上角位置有悬挂白底黑字“禁止合闸，有人工作”的警示牌（见图五）；盖板下方有一个开盖应断电的联锁行程开关（见图六）。
