# 从化区鳌头镇广州福源环境科技有限公司 “7·5”一般闪燃事故调查报告

2024年7月5日16时45分许，广州福源环境科技有限公司在位于广州市从化区鳌头镇德尚街58号的广州市北欧农场农业发展有限公司开展污水处理项目作业过程中，发生一起闪燃事故，造成1人重伤，直接经济损失74.17万元。

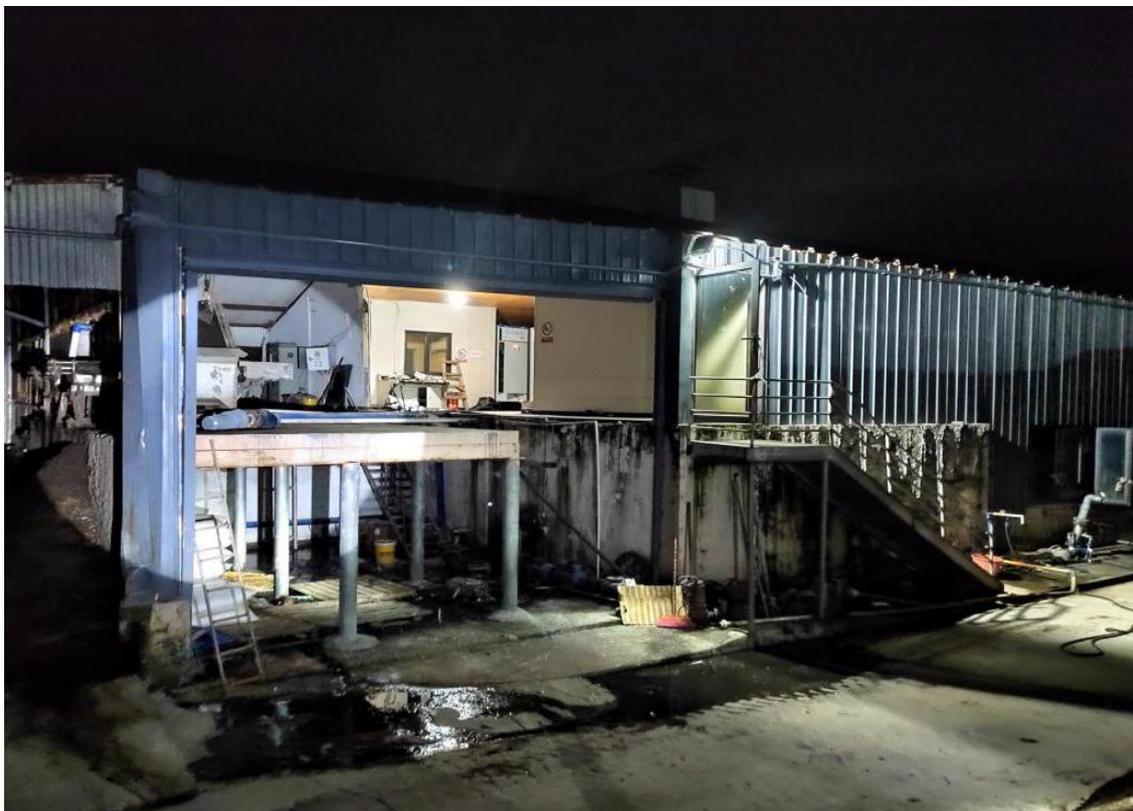
图二 北欧农场污水处理中心

事发位于广州市从化区鳌头镇德尚街 58 号北欧农场（见图一）污水处理中心二层（见图二、图三），具体位于污水（猪粪便）调节池潜液式泥浆泵立管管井出口位置（见图四）。事发部位的北面为通道，东面、南面和西面为玻璃窗。该部位光线充足，屋顶为塑料扣板天花，未安装空调、电风扇等通风设备。污水调节池出口长 1 米、宽 1 米，上方有一个被焊接的高 1.45 米的三角支架，旁边的地面放置着所用的电焊机、焊条等工具（见图五、图六）。事发现场未见爆炸超压痕迹，部分塑料天花受热变形脱落下垂、墙体表面的一些可燃装饰材料局部炭化、烧掉（见图七）。污水调节池泵井口塑料管表面高温变色，一张靠背椅背部聚氨酯泡棉烧损，控制室三面玻璃窗外观完好（见图八）。
