从化区江埔街广州卫生职业技术学院 (从化校区) 修缮项目“8·26” 一般高处坠落事故调查报告

2024年8月26日17时02分许,位于从化区江埔街大江路18号的广州卫生职业技术学院(从化校区)修缮项目发生一起高处坠落事故,导致1人死亡,直接经济损失83.2万元。

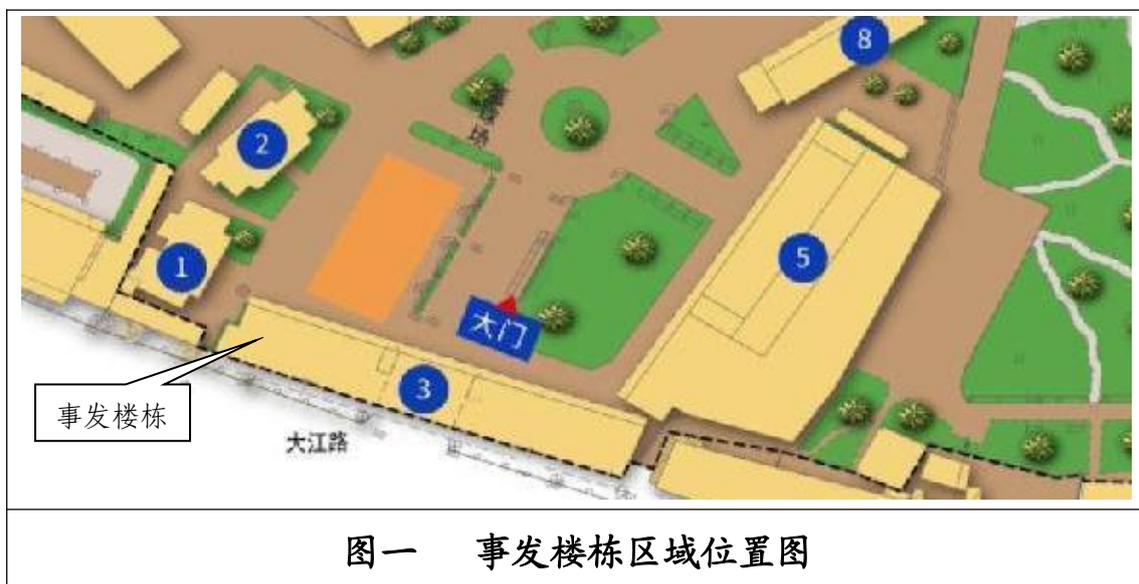
事发楼栋位于广州市从化区江埔街大江路18号卫职院从化校区内（见图一）。坠落点位于7层701房盥洗室窗台，经现场测量，七层地面距室外地面约21.5米，盥洗室窗台距七层房间地面约为0.86米（见图二、三），坠落高度约为22.36米。事发点窗台宽度为0.43米（见图四），用于固定防盗网的膨胀螺栓连同防盗网整体已脱落（见图五）。事发时谭*武正在拆除的防盗网（见图六、七）。
