# 从化区太平镇广州市夏湾拿酒店有限公司 “8·26”一般淹溺事故调查报告

2024年8月26日10时46分许,位于从化区太平镇\*\*\*\*的广州市夏湾拿酒店有限公司（以下简称夏湾拿酒店）发生一起淹溺事故，导致1人死亡，直接经济损失为110万元。

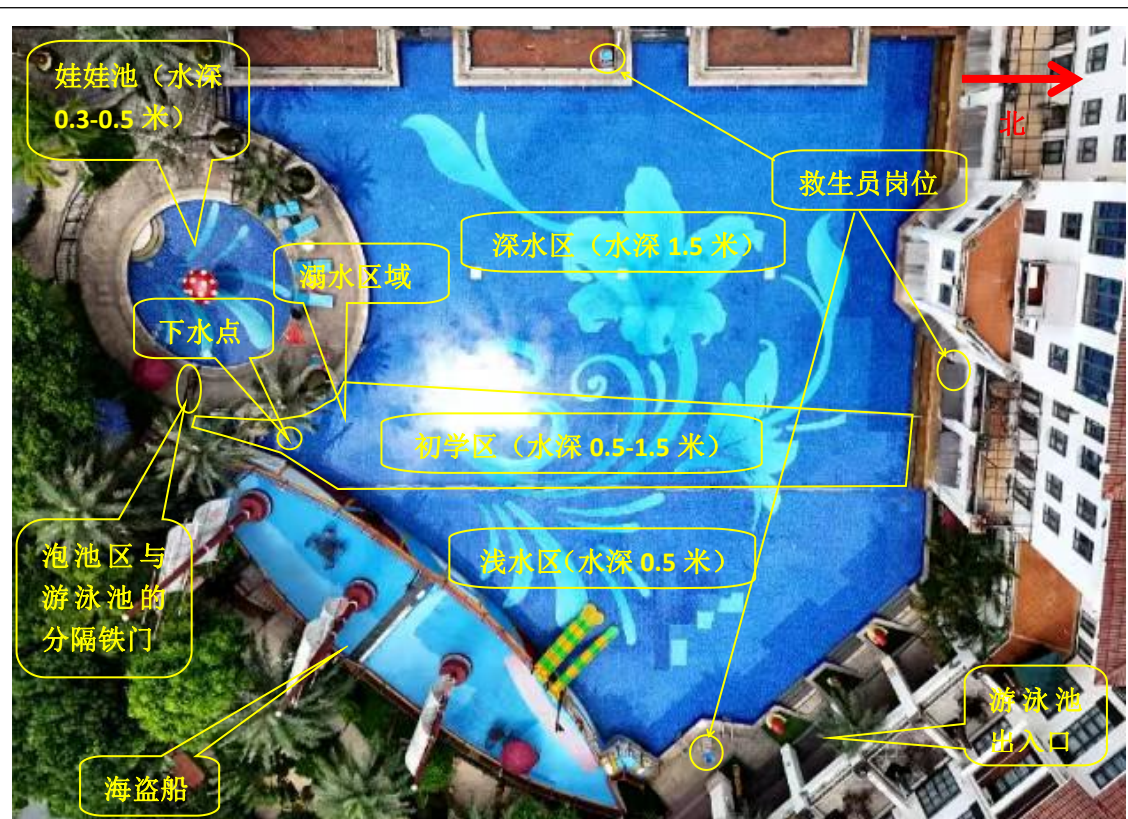
事发点位于广州市从化区太平镇广州市夏湾拿酒店有限公司的室外游泳池，游泳池西面、北面和东北面均是酒店大楼，东南面是海盗船建筑，南面是一个圆形的娃娃池，游泳池设置了3个固定的救生岗位，有救生衣、救生圈等设施，游泳池周边设有铁护栏与外界隔开，游泳池北面有一个进出口，南面有一扇连通泡池区与游泳池的铁门，没有安装锁（如图一）。游泳池成不规则形状，占地面积约460平方米，东侧是水深0.5米的浅水区，西侧是水深1.5米的深水区，中间是自东往西水深从0.5米到1.5米逐渐加深的初学区，通过2条水上分界线浮标绳隔开了3个区域（如图二）。游泳池南面的娃娃池与游泳池有分隔栏间隔开（如图三）。娃娃池旁边有泡池区与游泳池区的分隔铁门（如图四），通过分隔铁门后有一个下游泳池的扶手梯，事发时吴\*从扶手梯下到游泳池（如图五）。

图一 夏湾拿酒店室外泳池鸟瞰图

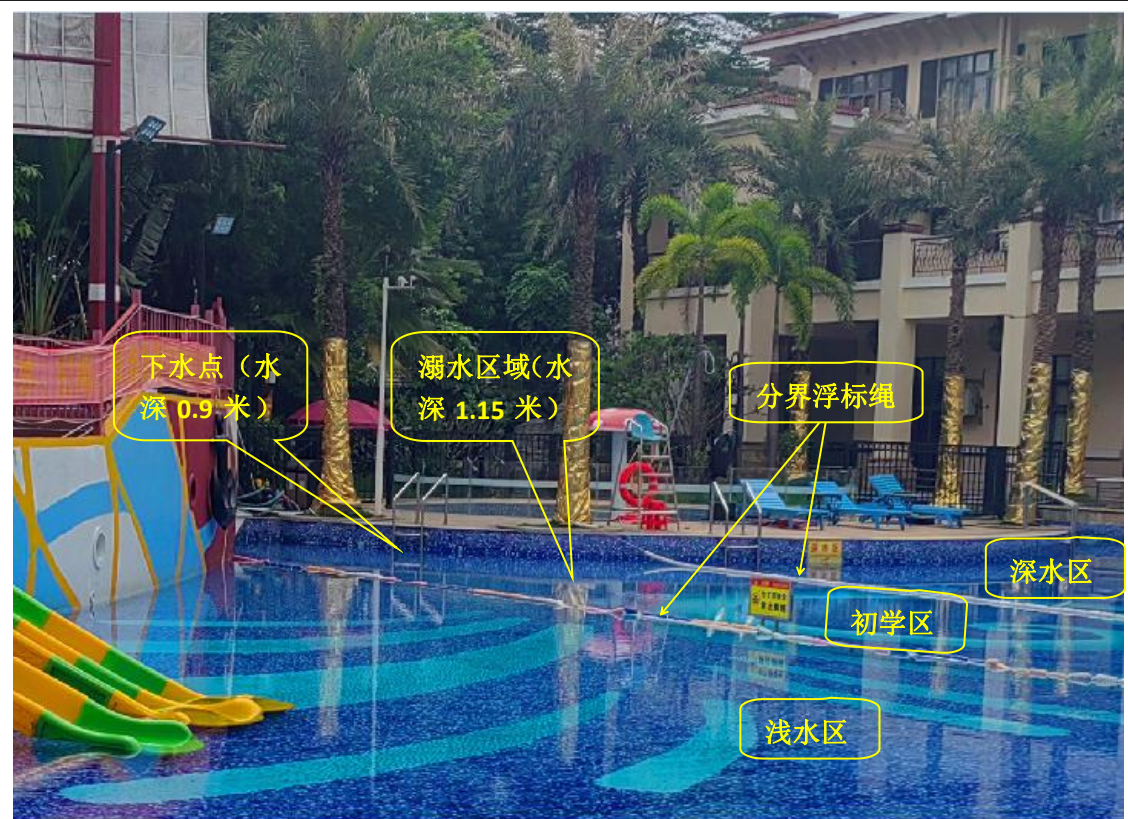
图二 溺水区域周边环境

4. 经查，夏湾拿酒店游泳池深水区、浅水区分界处浮标隔断设置不合理<sup>①</sup>，末端没有沿游泳池水面固定在游泳池壁上，而是向上悬空固定在树干上，容易造成水性不熟、个体不高的游泳者滑入深水区后而无法抓到分界线浮标绳自救。

1. 事发游泳池与其他区域未实际隔离，深水区、浅水区分界处浮标隔断设置不合理、存在设计缺陷。
2. 吴\*独自进入无人看守的游泳池，在游泳池中失稳溺水，因其年幼，无法自救。

夏湾拿酒店对于游泳池与其他区域未实际隔离，游泳池深水区、浅水分界处浮标隔断设置不合理事故隐患，未及时排查整治，隐患排查不到位。

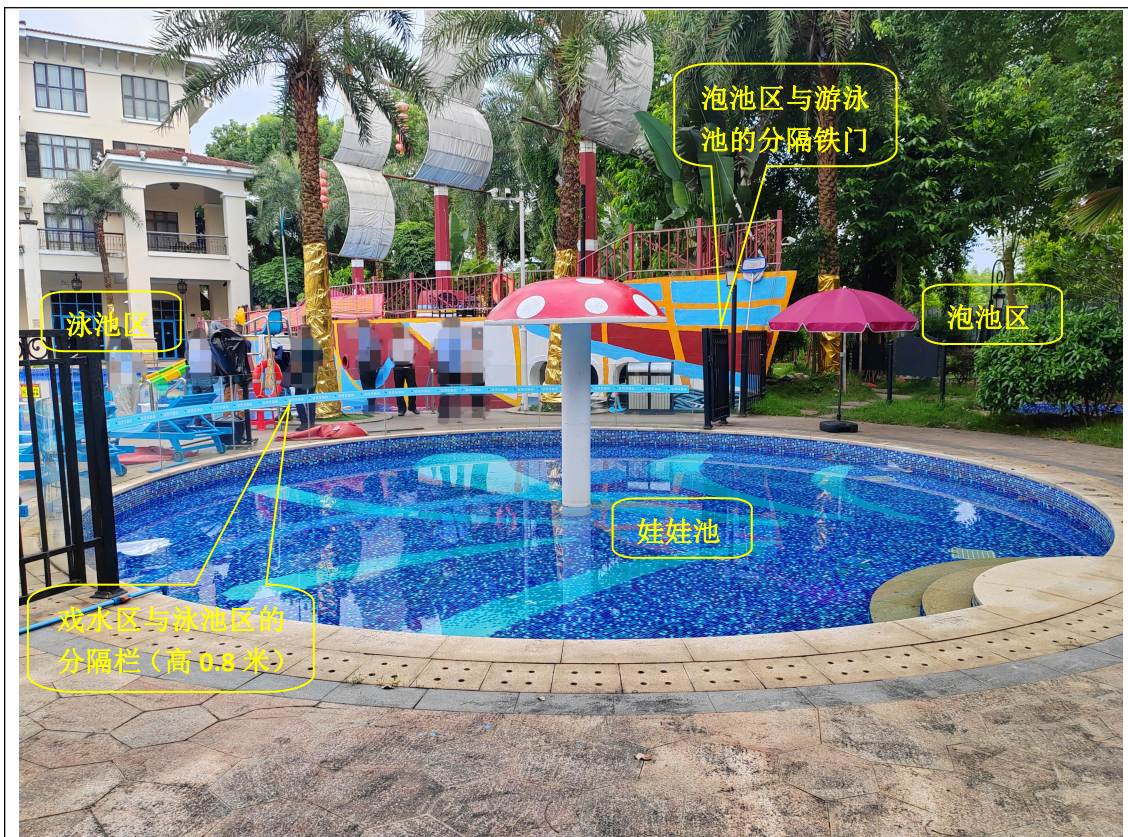
图三 娃娃池周边环境

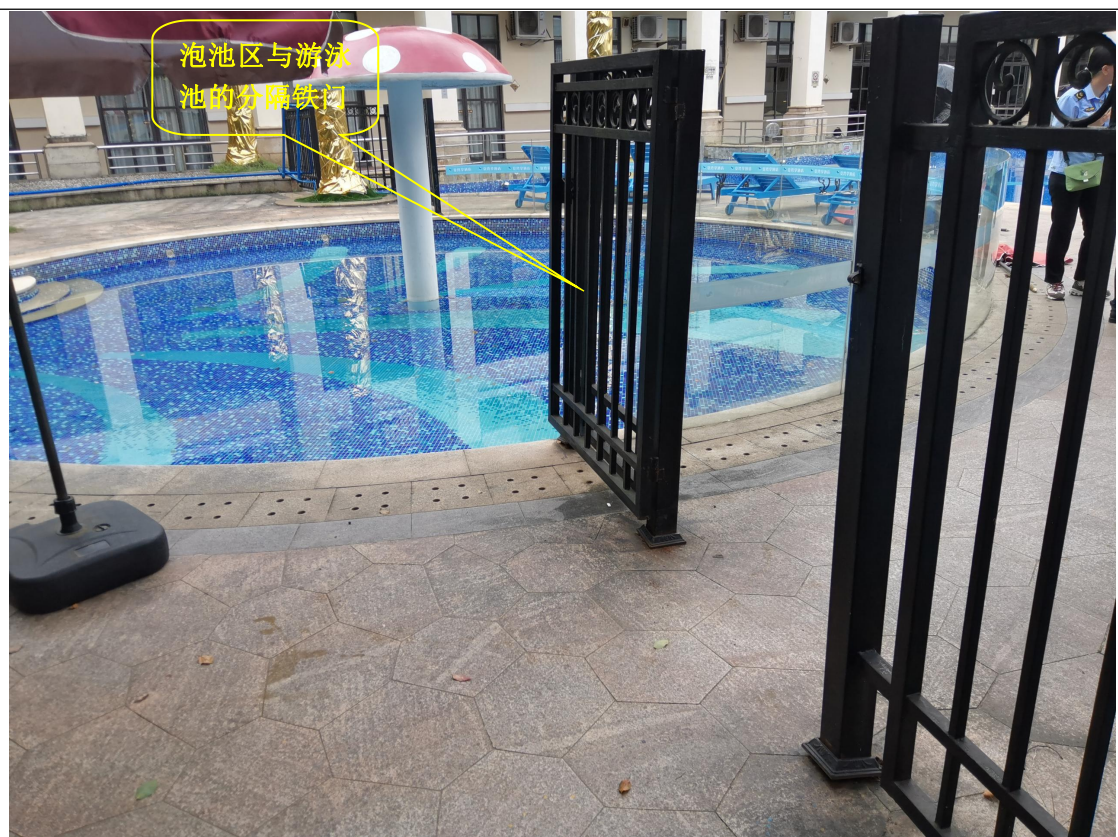
图四 泡池区与游泳池的分隔铁门

3. 经查，监控视频显示，事发时吴\*独自一人通过分隔铁门从娃娃池进入游泳池，该铁门未上锁，也未见张贴有任何警示标志牌，游泳池与其他区域没有实际隔离。

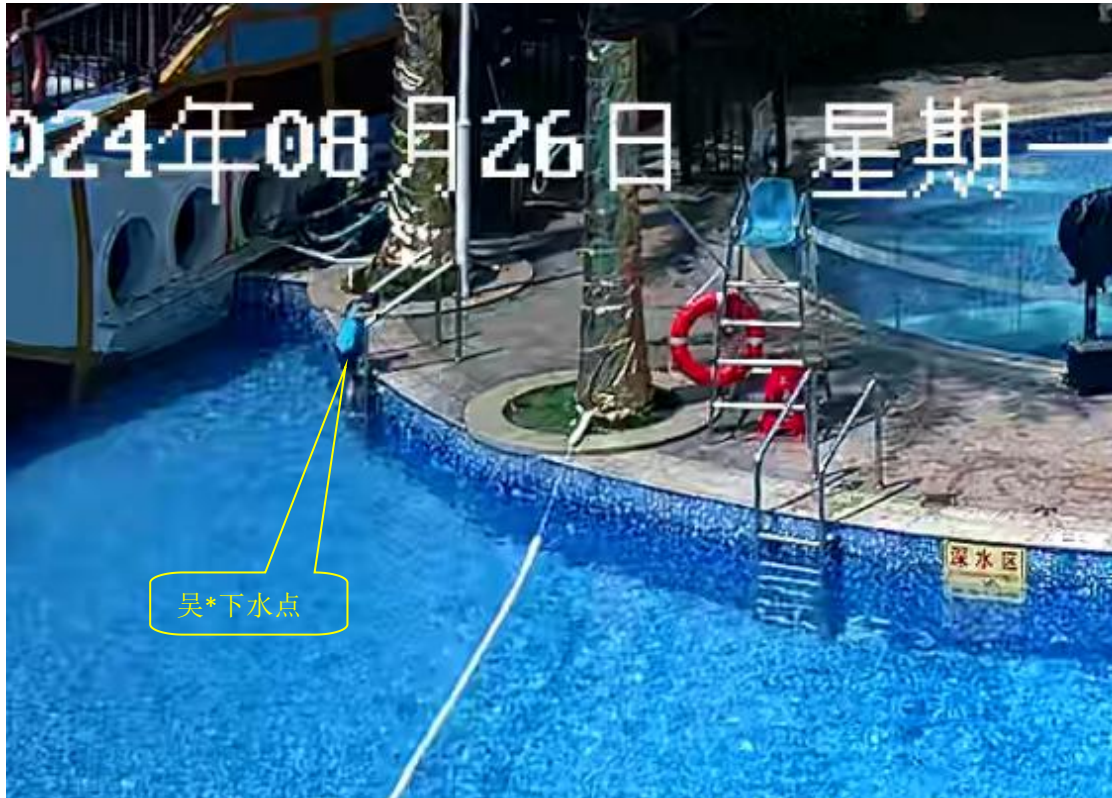
救生衣、救生圈等救生设备，独自一人从娃娃池通过一扇分隔铁门进入游泳池，在游泳池浅水和深水区交界处下水，然后逐渐向深水区走过去。10 时 46 分许，吴\*在游泳池中失稳，发生溺水并挣扎，大约挣扎了 3 分钟后，吴\*停止挣扎，背朝上漂浮在水面上。

图五 吴\*下水点监控视频截图
